羊毛湾水库土坝裂缝产生与成因分析

摘要:分析了羊毛湾水库土坝裂缝的产生和发展过程,认为主要是由于大坝右坝段下伏黄土层在正常高水位浸水湿陷所致.黄土结构性在排列和联结两方面具有涵盖其粒度、密度和湿度等对土性影响敏感的功能,所以浸水湿化后结构强度不断丧失产生湿陷变形,而且湿陷变形具有突变性、不连续性及不可逆性等失稳破坏特征,使湿陷性黄土的体变与剪切变形同时发生,且随着一次又一次正常高水位蓄水使其浸水而变形发展,累积在坝体至坝面出现隐裂缝和显裂缝.针对以上分析和勘察试验研究探讨了对坝体的除险加固措施.

# Causes of Yangmaowan Earth Dam Cracks

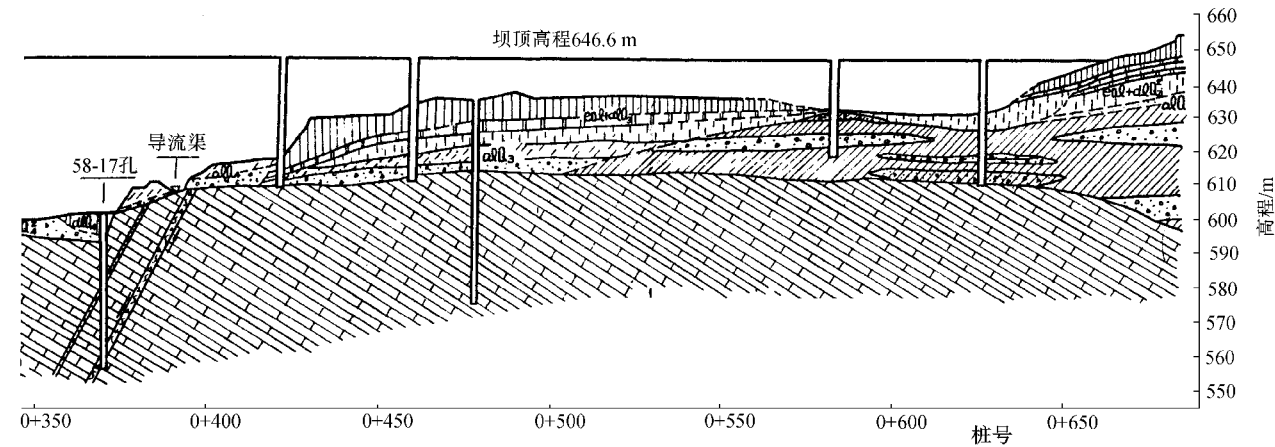
图 1 坝轴线右坝段工程地质剖面

水库大坝属碾压壤土均质坝,其右坝段(0+400~0+600 m)下存在厚度约 9~22 m 的强湿陷性黄土(图 1 和图 2).因此水库大坝变形有两个显著特点:其一是坝体在上覆土体自重作用下的压缩变形;其二是下伏湿陷性黄土层浸水后的湿陷变形.后期补做试验证明右坝段下伏黄土层均为 Q<sub>3</sub> 和 Q<sub>4</sub> 黄土,湿陷系数分别为 0.085 和 0.066,均属强湿陷性黄土,是工程修建时留下的隐患.试验资料见表 1.

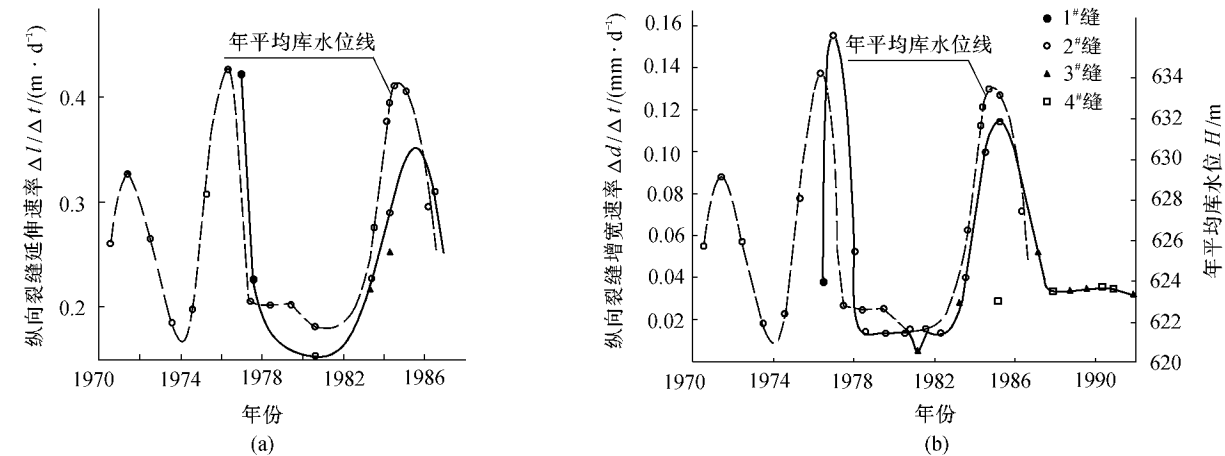
图 3 裂缝发展速度与水库蓄水位变化对应关系  
Fig.3 Development rate of crack vs. water storage level

由表 2 可见,首次高水位蓄水时,首先在右坝段的下游坡上端开裂产生纵裂缝,第二次高水位后才向南错开延伸,每次开裂都在水库高水位后水位下降较深时发现,裂缝发展、延伸及扩宽的速度,以初次蓄水时最快,第二次短暂高水位时发展减慢,而第三次长期(1984~1985 年)高水位时裂缝发展速度又回升,2 号裂缝和 3 号裂缝 1986 年还以每日约  $10^{-5}$  的应变速度在扩宽,直至 1987 年后才基本稳定,详见图 3。

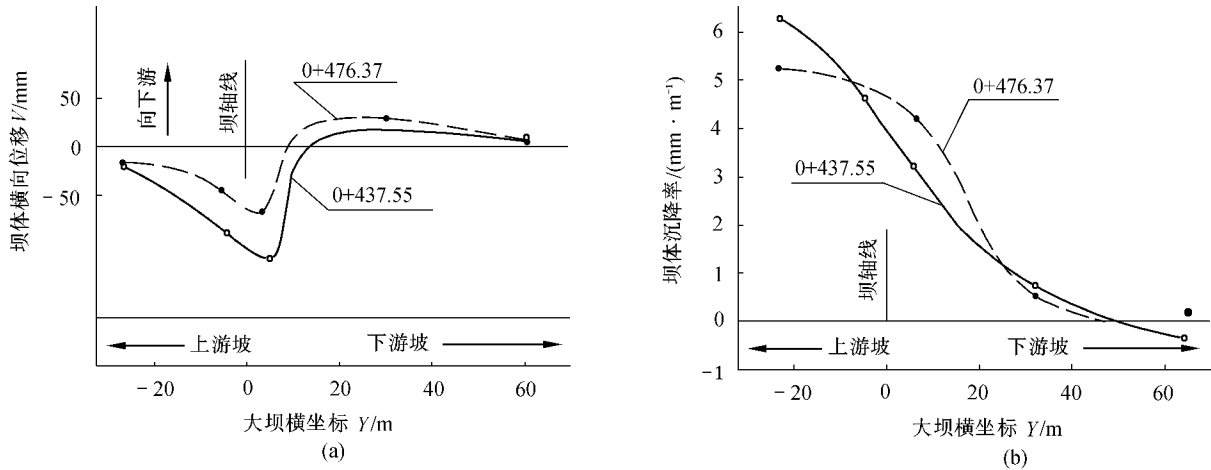
图 4 坝体变形的横向分布  
Fig.4 Transverse distribution of dam body deformation

以大坝水平位移观测资料绘制坝体横向位移曲线(图 4(a)),可以看出,由于坝体右坝段下伏黄土在高水位下浸水湿陷,致使坝体右坝段下游坡面上端和坝轴线附近坝体均向上游水平位移,最大位移量在坝上游坡上端,测至 1987 年秋在坝顶下游约 14 m 坡面(即高程约 632 m)处的坡体向上游水平位移约 10 mm 左右,上游坝坡越偏下端位移量越小,而下游坡下端则向下游水平位移,但位移量很小。以大坝坝体沉降变形观测资

料除以观测点坝高(包括填土厚度和黄土台地厚度),可得坝体各观测点的坝体沉降率( $\text{mm/m}$ ),画出最大变形断面沿大坝横坐标的坝体沉降率(图 4(b)),从图 4(b)可以看出最大沉降率出现在坝轴线附近,而在下游坡的上端沉降率出现突变,其中断面 0+476.37 的沉降率由  $4.3 \text{ mm/m}$  降到  $0.5 \text{ mm/m}$ ,而断面 0+437.55 的沉降率由  $3.2 \text{ mm/m}$  降到  $0.7 \text{ mm/m}$ ,这样便在下游坡上端出现不同部位的差异沉降和变形,这与坝体水平位移方向突变区间相吻合,是坝下游坡面上端出现多条纵向裂缝的原因所在。
