# 黄壁庄水库副坝塌坝原因的同位素方法研究

**摘要** 通过钻孔中进行的密度测定、人工同位素示踪、环境同位素分析等方法与技术,分析了黄壁庄水库副坝在进行混凝土连续墙施工过程中多次发生塌坑、塌坝的原因为:塌坝段下部的硅质灰岩中溶洞发育,充填物很少,上部地层多次的塌方使已固结的土体遭到严重的破坏,在护壁泥浆的长期浸泡下形成软塑状土,在重型机械的压力下,软塑状土从槽孔向溶洞中流动,造成严重的塌坑事故。

Study on collapse sink of Huangbizhuang secondary dam with isotope method

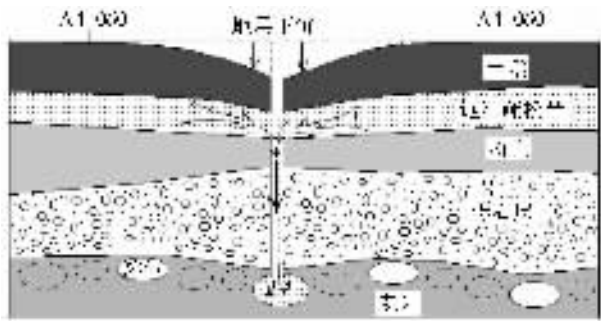
图 1 施工中塌坑事故原因分析

$A = 0.8\text{ m} \times 3\text{ m} = 2.4\text{ m}^2$  流体的速度  $= Q/A = 0.23\text{ m/s}$ 。疏松带软塑状土的流失示意图 1。

在冬季,地表面 20 cm 左右厚的地层结冰成为冻土,冻土的抗剪强度很高,所以在冬季施工一般不会发生很严重的塌坝、塌坑事故。而开春化冻后,地表面附近土的强度指标大大降低,在重型机械荷载与施工中产生的震动作用下,地表的固结层被破坏了,在钻机等重型设备的压力下,地层中软塑状的土开始变形并流动。一旦表层的固结黏土遭到破坏,上部的荷载将全部加在软塑状土之上,受压遭到破坏的软塑状土只有通过注浆槽孔流入深部基岩中的溶洞。

塌坝过程持续了 2 h,总塌坝量约为 4 000 m<sup>3</sup>,可以计算出土的平均流量为  $Q = 0.55\text{ m}^3/\text{s}$ ,槽孔的面积

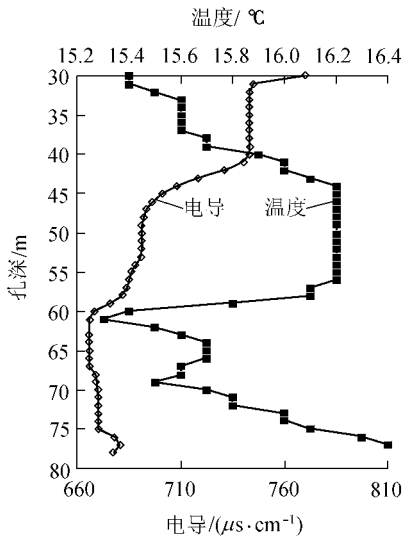
探测中,在混凝土连续墙下游 11 m 处平行钻了一排观测孔,孔间距离为 30 m。塌坑段的温度与电导测试结果见图 2。显然在孔深 61 m、69 m 处存在低温异常,低温与溶洞发育相对应,而且在对应的低温处电导也偏低。低温和低电导

图 2 桩号 A4+037 孔中温度与电导
