# 施工水患对人工挖孔桩质量的影响及检测方法

**摘要:**探讨了地表水和潜水层承压水对人工挖孔桩施工质量的影响, 结合施工过程中出现的质量缺陷特征, 分析了低应变法、声波透射法、钻芯法等检测方法的实效性和局限性。通过剖析两个典型的质量事故案例, 提出了在人工挖孔桩检测过程中合理选择检测方法的若干建议。

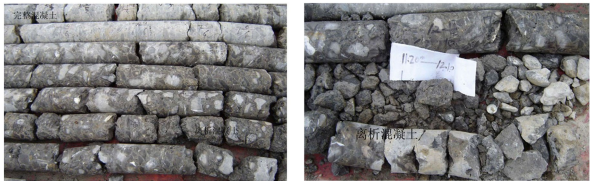
图1 质量缺陷芯样

湖北省淦水某电站的一座连接两岸的交通桥采用桩基础形式,每个承台下布置了两根桩,桩长为14.3~16.6 m,桩径为1500 mm,设计的混凝土强度为C30,采用人工挖孔成桩。鉴于该工程的重要性,对桩身完整性按照100%的比例运用声波透射法进行检测。检测结果显示3号墩中一根桩被判定为Ⅳ类桩。据调查,该桩施工时正值夜间,在混凝土浇筑开始不久,突遇降雨。施工方担心停工后进行再处理费时费力,于是在排水措施不到位的情况下,强行一次性成桩。由于混凝土浇筑时孔内积水较多,导致入仓混凝土被稀释,出现离析现象,骨料分布不均匀。后续采用钻芯法进行验证时,所得结果与声波透射法一致,在孔深9.9~12.7 m的范围内,混凝土存在严重离析(图1),局部芯样呈碎块状,强度严重偏低,缺陷段的平均波速仅为完整混凝土的78.55%。

(a) 孔深小于9.9 m (b) 孔深9.9~12.7 m

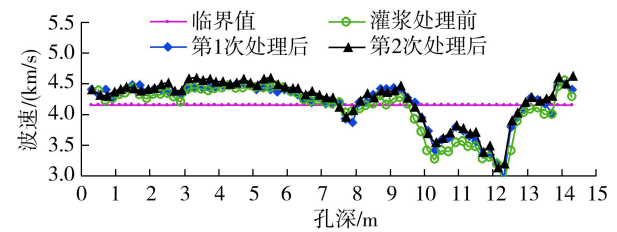
图2 缺陷桩灌浆前后波速曲线

该桩首先采取了抽芯孔灌浆的处理措施,但灌注后检查发现波速提高率仅为4.7%(图2)。在施工单位的强烈要求下,又在桩中心两侧各钻一孔进行

灌浆,但灌后检查波速仅提高了 1.8%,改善效果不明显,桩身总体强度没有达到设计标准,经过处理后的平均波速仍然只有完整混凝土的 83.77%。鉴于该桩主要承受竖向荷载,且作为两桩一柱结构的重要组成部分,其重要性不言而喻,因此按照设计要求,最终决定对该桩进行补桩处理。

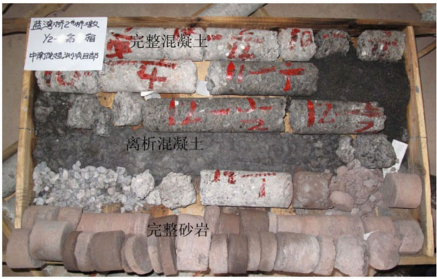
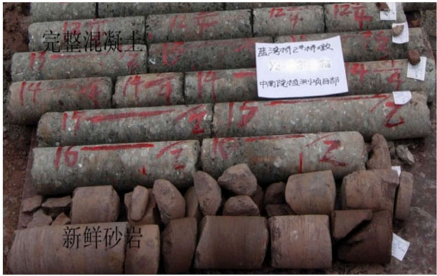
图3 质量缺陷芯样

鉴于工程的重要程度及地质条件的复杂性,该工程按照 100%的比例进行声波透射法检测。结果显示,2 号墩右侧的 4 根桩中有 3 根被判定为Ⅳ类桩。据调查,在施工过程中,孔深约 16 m 处的护壁出现大量渗水,无法实现封闭。经地质工程师分析,认为渗水属于潜水层承压水,且通过裂隙与溪沟连通。由于当时考虑到孔内积水深度仅为 4 m,未严格按照水下混凝土工艺规范进行施工。

由于孔内严重积水,而且是动水,直接导致入仓混凝土被稀释,形成离析现象,水泥浆液被大量带走,骨料堆积于底部,上部以砂和少量水泥为主。后续采用钻芯法进行验证,结果与声波透射法一致:孔深 16.1~19.1 m 范围内的混凝土严重离析,局部芯样呈现散沙状(图 3),由于水泥浆液极少,强度严重偏低。

声波透射法检测发现,缺陷段的平均波速为 3 937 m/s,相当于完整混凝土波速的 84.48%,表明该处混凝土结合相对紧密,在未受扰动时仍然较为密实。钻孔录像也显示孔壁平整光滑,仅从图像上能分辨出骨料极少。但由于水泥浆液流失,一旦桩身受力或遭遇外力扰动,混凝土即呈分散状,强度陡失,成为工程中的最大隐患。

(a) 处理前

(b) 处理后

鉴于该工程设计对桥梁的平面位置和荷载分配有着严格的要求,对这批存在问题的桩的处理只能采用置换法,即从桩中心凿孔至缺陷位置,将底部的缺陷混凝土掏空,并重新进行灌注。处理完成后,利用原有的声测管进行检测,结果显示波速提高率为 18.4%(图 4),改善效果明显,总体上达到了设计强度。其中,在处理前完全呈分散状态的混凝土孔段,处理后的波速达到了 4 662 m/s;波幅由原来的 66.55 dB 提高到 101.40 dB,提高率为 52.37%;主频由原来的 23.48 kHz 提高到 36.21 kHz,提高率为 45.78%,这些数据表明处理效果显著。
