# 国内外土石坝重大事故剖析

## ——对若干土石坝重大事故的再认识

**摘要** 对土石坝 4 种类型 20 例事故的实况作了描述,对其原因作了剖析。其中洪水漫坝失事 2 例,渗透破坏 5 例,滑坡 3 例,震害 10 例。从分析中吸取教训,获得经验,防止或减少今后发生类似事故。文中提出勘测设计、施工及监理、验收、运行管理 4 个环节应慎重对待的各项工作。

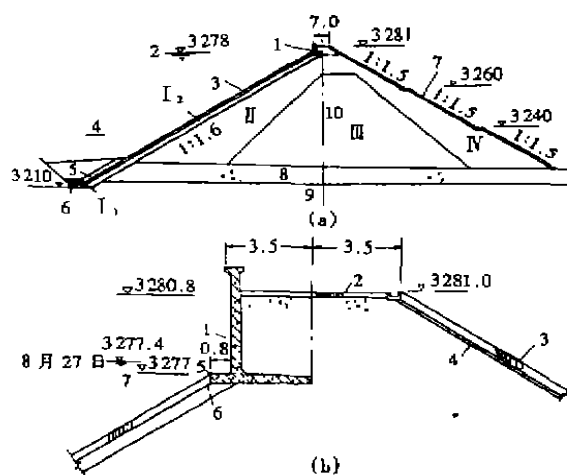
图1 沟后坝断面(单位:m)

工程于1985年8月开工,1990年10月竣工,当即投入运行。正常蓄水位和校核洪水位皆为3278m。投入运行以来库水位一直在3274m以下,下游坡脚漏水,出逸点高出地面2m。量水堰测得渗流量16L/s。推算量水堰底部砂卵石层内渗流量20L/s。全坝渗流量36L/s<sup>[2]</sup>。1992年9月验收时,见挡水墙的底板裂缝,水平接缝受拉张开,只用水泥砂浆抹缝,仍被验收为优良工程。1993年7月14日至8月27日,水库水位自3261m

渐升至 3 277.4 m。挡水墙底板随坝体沉陷后,此时顶面高程为 3 277 m<sup>①</sup>,8 月 27 日 13 点,值班人员见到库水漏进裂缝和水平缝。下游坡多处漏水,坝脚以上有 9 处漏水如瓶口大。下游坡台阶上能听到坝内有喷气声和水跌落声。8 月 27 日 20 点 30 分,村民见下游坡 3 260 m 和 3 240 m 钱道之间涌水像自来水,21 点值班人员在值班室听到闷雷般巨响,出门看到坝上喷水,土石翻滚,水雾中见到石块相碰的火花,22 点口门冲溃到 3 250 m,溃坝洪水流量约 3 000 m<sup>3</sup>/s,23 点 40 分,洪水到达恰卜恰镇,死亡 300 多人。沟后坝溃坝原因是面板顶端与挡水墙底板连接的水平缝橡胶止水片埋设质量低劣,严重漏水,使挡水墙底板与砂卵石间产生接触冲刷<sup>[3]</sup>及坝体砂卵石产生管涌,导致挡水墙沉陷倾倒断裂,库水漫过挡水墙冲刷坝体,像漫坝一样溃坝。推测的溃决发展过程见表 1。

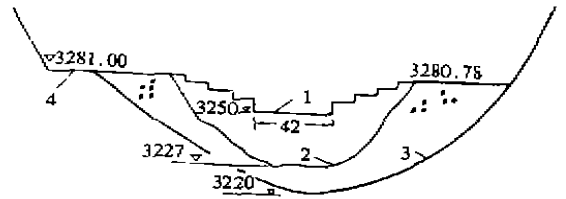
图 2 沟后坝溃决口门立视图

沟后坝溃坝口门顶部长 137.5 m,即 9 块面板宽,缺口位于坝的中段。缺口底部宽度 42 m,即 3 块面板宽。高程为 3 250 m,面板在此高程折断,以下面板尚完好。库水始终保留在 3 250 m 高程,在残留面板顶形成瀑布下泄。溃坝泄出水量 261 万 m<sup>3</sup>。溃坝洪水到达恰卜恰镇 1 号桥流量为 1 290 m<sup>3</sup>/s。溃坝口门见图 2。缺口两岸残留坝体顶部长 69 m 和 58 m。缺口两侧壁坡度分别为 50°和 60°。侧壁和下游坡面有管涌孔洞。

a. 坝体采用砂卵石,又不严格注意面板

周边缝特别是面板顶(挡水墙底)水平缝的止水,只有一道橡胶止水片,又未埋设好,是失事的主因。

用砂卵石填筑混凝土面板坝坝体,只要确保所有接缝止水片埋设质量优良,周边缝水平缝缝顶嵌缝粘膏施工质量优良,是可行的。例如哥伦比亚的 Colillas 坝、委内瑞拉的 Yacambu 坝、哥伦比亚的 Salvajina 坝,我国的小干沟坝都是面板砂卵石坝,接缝不漏水,都运行良好。设计者必须理解面板砂卵石坝的正反两方面,才能正确抓住设计要领。对施工单位和监理人员应明确提出重点质量要求。也可采取在面板与垫层之间铺设复合土工膜的措施,以确保不漏水。

d. 面板堆石坝顶上的高挡墙不是防浪墙而是挡水墙。混凝土及接缝都不允许漏水。许多设计和施工人员对此不够重视。现在运行中的若干面板砂卵石坝或面板堆石坝,水位尚未达到水平缝,这些坝是否漏水尚未受到考验。建议这些坝的运行管理单位都对水平缝和挡水墙进行检查,如不符合要求,要及时修理补救。

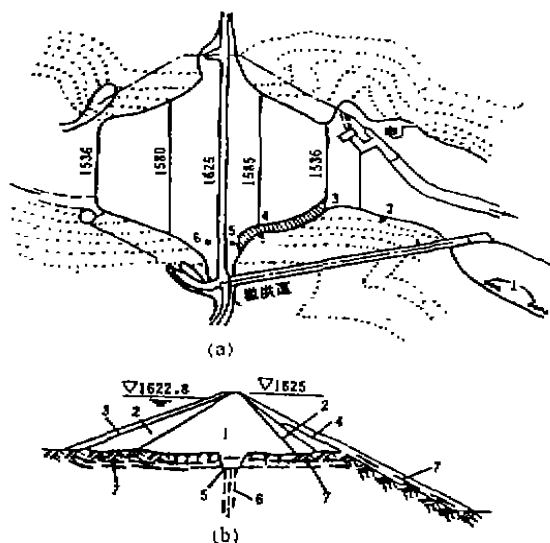
图3 Teton 坝溃决示意图(单位:m)

Teton 坝高 93 m,坝顶长 900 m,1975 年建成。心墙用风积黄土性粉土填筑,坝壳为  $0.2 \sim 100 \text{ mm}$  粒径的砾卵石。基岩为火山流纹岩,河槽段基岩比较新鲜完整,岸坡基岩节理裂隙十分发育。在岸坡坝段心墙底部基岩开挖截水槽,槽坡 1:0.5,回填风积黄土性粉土。凡岩槽开挖面裂隙宽度大于  $6 \text{ mm}$  者用水泥砂浆堵缝,小于  $6 \text{ mm}$  者不处理,未浇混凝土底板,也未喷混凝土,截水槽中粉土直接与节理裂隙十分发育的基岩接触。蓄水后,节理裂隙中的集中渗流将与之接触的粉土带走流失,形成接触冲刷;又由于截水槽两侧开挖的岩坡过陡,对槽中填土起拱作用,竖向压应力低,发生水力劈裂。槽壁岩石节理裂隙集中渗漏使槽中填土劈裂缝扩展。以致初蓄水时随即溃坝。

Teton 坝的失事过程:1976 年 6 月初蓄水接近正常蓄水位。6 月 3 日在距下游坝趾约 430 m 处(图 3(a)的 1 点)开始渗水,然后逐步在 2,3,4 点处及坝下游周边漏水,最后在 5,6 点处穿通成洞穴,6 月 5 日中午溃坝失事。造成  $3.6 \text{ 亿 m}^3$  水量下泄,淹农田 4 万多公顷,死 14 人,无家可归者 25000 人,损失 4 亿美元。坝的平面布置及剖面见图 3,图 3(a)中点 1~6 为漏水出现的先后次序。

渗水由截水槽上游张开节理渗入,沿灌浆帽顶部与粉土接触面流入下游张开节理,通过槽内填土的渗透比降为 7~10,此比降远远高于粉土的破坏比降,且槽内填土因拱作用易于发生水力劈裂,又由于有分散性的粉土易被冲刷崩解,湿化的填土塌落入张开节理,加剧了槽底附近填土的渗流,使渗透比降更增大,因而冲蚀成孔洞。在失事前数日,通过截水槽的渗水进入下游的斜节理,一部分通过十分破碎的流纹岩和山麓堆积与坝体下游部位底面节理发育的岩石接触带,因而在坝趾处出现漏水,逐渐使截水槽填土冲成大洞穴,导致大坝完全溃决。图 3(b)所示为推测的初期漏水途径。

Teton 坝失事的教训是:粘土心墙底部不应直接填筑在基岩面上,尤其不应填筑在裂隙发育的基岩面上,应当在基岩面上先浇筑混凝土底座,或者喷混凝土,在混凝土面上填筑粘土心墙,以免裂隙中的集中渗流冲蚀粘

土。在岩面上浇混凝土或喷混凝土,岩面不需绝对干燥。而填筑粘土则岩面必需绝对干燥,故困难很大。浇筑混凝土底座或喷混凝土再填筑粘土可方便施工,缩短工期。粉土有分散性,裂隙渗流流速极小就能冲蚀粉土,这种土需加石灰处理,不经处理不宜采用。截水槽边坡太陡对填土有拱作用,应当平缓一些。

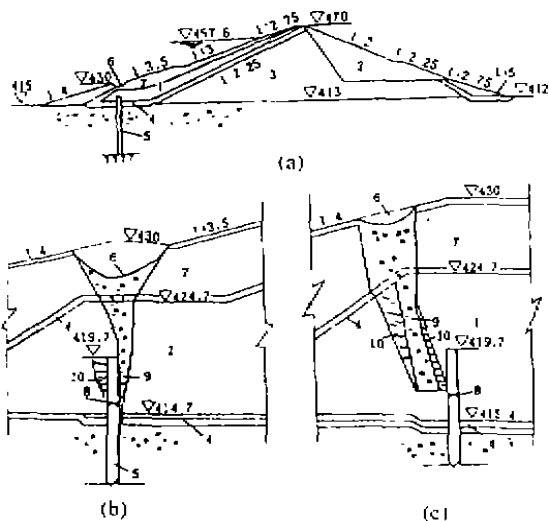
图5 西斋堂土坝渗漏破坏图(单位:m)

北京西斋堂土坝,坝高  $58\text{ m}$ ,是粘土斜墙砂砾坝壳,坝基覆盖层厚  $48\text{ m}$ ,上层为砂卵石,下层为卵石夹粘性土,采用混凝土防渗墙防渗。大坝于1974年建成蓄水。1978年汛前,在土坝上游坝坡发现二处塌坑;1号塌坑是椭圆形,顺坝轴线方向长  $9.5\text{ m}$ ,垂直坝轴线方向长  $7.0\text{ m}$ ,深  $3.0\text{ m}$ ;2号塌坑呈圆形,直径  $2.5\text{ m}$ ,深  $0.3\text{ m}$ <sup>③</sup>。1978年10月,对塌坑开挖检查,1号塌坑剖面见图5(b),洞穴穿通防渗墙下游壁到斜墙底部下面砂卵石层。2号塌坑剖面见图5(c),洞穴穿通粘土与防渗墙漏洞相连。塌坑洞穴内填充砂卵石和软泥,混凝土防渗墙有水平洞,直径  $4\sim 6\text{ cm}$ 。墙分段接头处夹泥皮较厚,最厚  $4\text{ cm}$ ,有些夹泥已被渗流冲刷流失,很多接缝漏水。粘土斜墙底部的反滤过渡层在防渗墙附近被渗流破坏,后来对防渗墙钻孔浇混凝土堵塞漏洞和缝隙加强墙体连接,开挖出来的部位,重新铺反滤料回填粘土,修补后没有发生问题。

西斋堂坝和玉马坝混凝土防渗墙两侧粘土斜墙穿洞塌坑的主要原因是防渗墙连接部位的粘土太薄,根据模型试验和有限元分析证实,防渗墙顶部有相当大区域的粘土被挤压和剪切破坏,形成放射状裂缝,如图7所示。斜墙粘土在防渗墙顶上只有若干米(西斋堂坝为5m),放射状裂缝一直贯穿到粘土顶部,成为漏水通道,沿着防渗墙下游壁面穿通漏入砂卵石层(因为混凝土墙与粘土接触面抗渗比降低于粘土内部)。防渗墙上游的放射状裂缝漏水通道漏入防渗墙漏洞或接缝(太厚的泥皮缝)再漏向墙下游壁面漏入砂卵

石层。由于漏水受墙洞墙缝的控制,故上游2号塌坑比下游1号塌坑小。玉马坝的防渗墙没有发现漏洞,故防渗墙上游无塌坑。

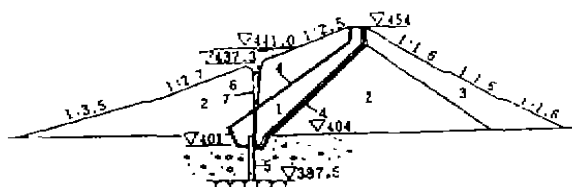
图6 玉马水库土坝渗漏破坏图(单位:m)

河南省玉马土坝与西斋堂土坝几乎同样情况,也是粘土斜墙底部有混凝土防渗墙打入砂卵石覆盖层。该工程1976年6月建成,1977年蓄水,1978年5月,库水位下降时,发现上游坡塌坑,直径  $8\text{ m}$ ,深  $3.2\text{ m}$ ,经开挖检查,与西斋堂坝的1号坑位置相同,穿通防渗墙下游壁面到斜墙底部下面砂卵石层(见图

6). 开挖干净后回填粘土,混凝土防渗墙无明显漏洞,故只对防渗墙钻孔灌浆。该坝至今运行正常。

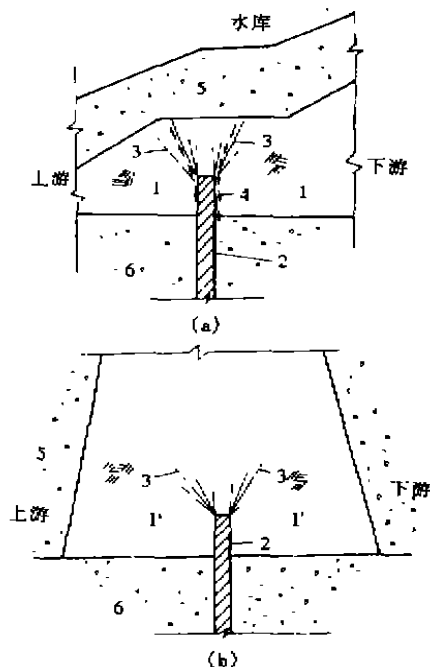
图7 混凝土防渗墙顶部粘土斜墙和心墙的放射状裂缝

粘土心墙底部混凝土防渗墙,因心墙很厚,放射状裂缝不会贯穿心墙上下游边坡,故没有发生过塌坑损坏等事故。例如毛家村土石坝心墙底部厚32m,防渗墙顶至心墙上游边最短距离12m,碧口土石坝心墙底部厚55m,防渗墙顶至心墙边最短距离24m,运行20多年以来,性态优良。

土石坝采用斜墙短铺盖上游端的底部设混凝土防渗墙方案虽然也有成功的实例,但既要防止防渗墙顶部粘土放射状裂缝贯穿,还要防止铺盖裂缝渗漏短路使防渗墙孤立,失去作用。要采取加厚端头加厚铺盖等措施,但不一定完全有效。因此最好采用心墙或斜心墙底部设混凝土防渗墙方案为宜。(待续)
