# 国内外土石坝重大事故剖析 ——对若干土石坝重大事故的再认识(续)

顾淦臣

## 3 滑坡事故和失事

#### 4 地震震害事故和失事<sup>[7]</sup>

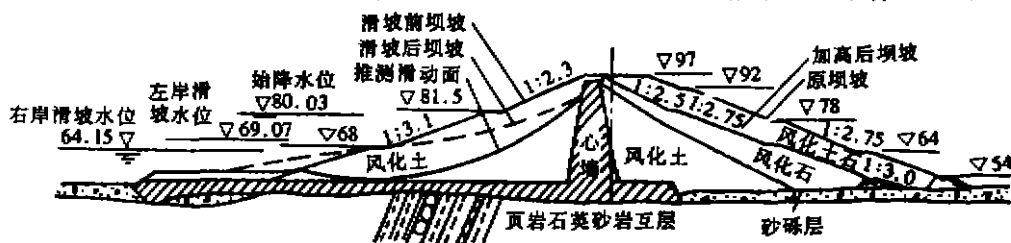
图8 七一水库土坝断面图(单位:m)

门,对库水位降速失去控制,库水位降速过大(最大降速达 1.954 m/d,平均降速 1.15 m/d),最大降幅达 23 m,导致土坝上游坡滑坡。滑坡剖面见图 8。滑坡体总面积超过 2 万  $m^2$ ,滑坡体约 50 万  $m^3$ 。

七一水库上游坝坡滑坡主要是库水位降速太快,上游坝壳渗透系数太小,以致瞬时不稳定浸润线太高造成的。失事后计入渗透水压力复核稳定安全系数只有 0.98,如不计渗透水压力安全系数为 1.78。加之施工质量差,上游坡存在抗剪强度低的软弱层。

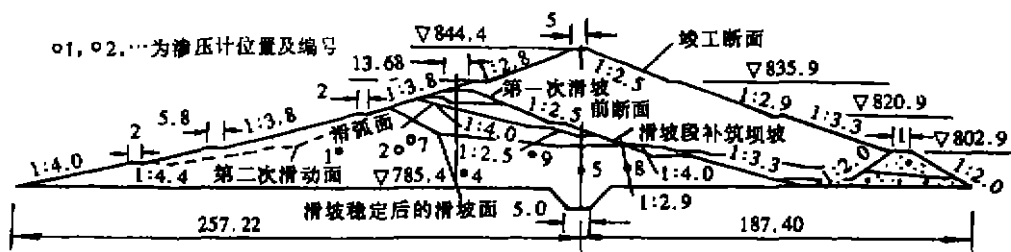
图9 文峪河土坝断面图(单位:m)

水中倒土坝。坝高 59 m, 坝顶长 700 m, 坝基右岸为砂岩, 其余为砂页岩互层。河床段有砂砾层厚 10 m, 左岸台地下部为 4 m 厚的砂砾层, 其上覆盖 10~20 m 厚的黄土层。坝基采用截水槽防渗。土坝剖面见图 9。土坝土料属粉质壤土。发生过两次滑坡。

土坝于 1960 年 4 月开始填筑坝体, 6, 7 两个月坝体最大升高速度 0.55 m/d, 个别坝面曾达 2 m/d。当 8 月 7 日坝体升至坝高 40 m 时, 下午 7 时, 主坝左半部下游部分滑坡。滑坡面积 15 000 m<sup>2</sup>, 滑出坝外土方达 11.6 万 m<sup>3</sup> (不包括残留在坝体内的滑坡体)。

造成这次滑坡的主要原因是施工速度快, 使坝体孔隙水压力过大, 一般都超过设计值的 20%, 有的超过 36%, 加之填筑质量差, 干密度小, 含水量大(接近流限), 使坝体内形成抗剪强度低的软弱层。

土坝填至 53.5 m 高时, 水库开始蓄水。1963 年 5 月 29 日水位达 826.07 m (最大水深 40.67 m)。为抢修隧洞未完工程, 1963 年 6 月 1~12 日, 水位由 823.94 m 降至 809.91 m 时(平均降速 1.15 m/d, 最大降速 4.67 m/d), 土坝上游坡于 12 日 2:00, 7:10, 9:25 三次发生滑坡。每次滑坡历时仅 3 min。滑坡体总宽度 322 m, 总方量 23.72 万 m<sup>3</sup>, 其中有 6.72 万 m<sup>3</sup> 滑出坝外。

这次滑坡是库水位降落, 而坝体内瞬时浸润线降低甚微, 引起很高渗透水压力所致(滑坡后经计算, 库水位降落引起的渗透水压力使总抗剪能力降低 57.3%, 稳定安全系数降至 0.785), 当然也与坝体内存在成层的软弱带有关。

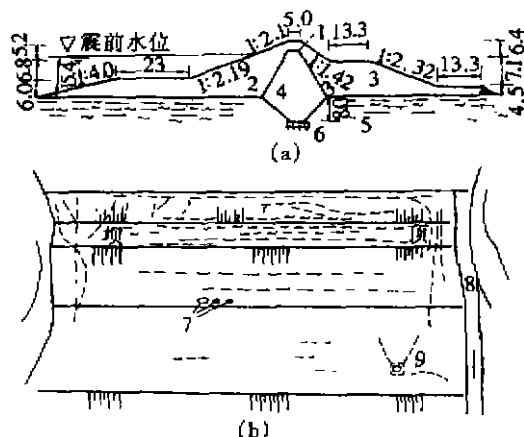
图10 回龙土坝震害图(单位:m)

云南省峨山县回龙土坝建于60年代,坝高18m。坝基为黑色泥炭质软粘土,心墙底部截水槽开挖深8m,未达基岩,截水槽底部软粘土用石灰桩及石灰盖板加固。剖面及平面见图10。

此坝分三期建造,填筑含水量偏低,碾压质量差。1966年蓄水深度17m时,坝体出现渗水点。1970年通海7.7级地震,坝址烈度为9度。震后,坝面裂缝30多条,纵缝最大缝长100m,缝宽10~20cm。坝顶两端横缝5条,最长22m,宽5~15cm,深2m。闸门井周围与坝面脱开15cm,并有斜缝3条,闸门井止水震落,坝下游坡出现3处漏水点。

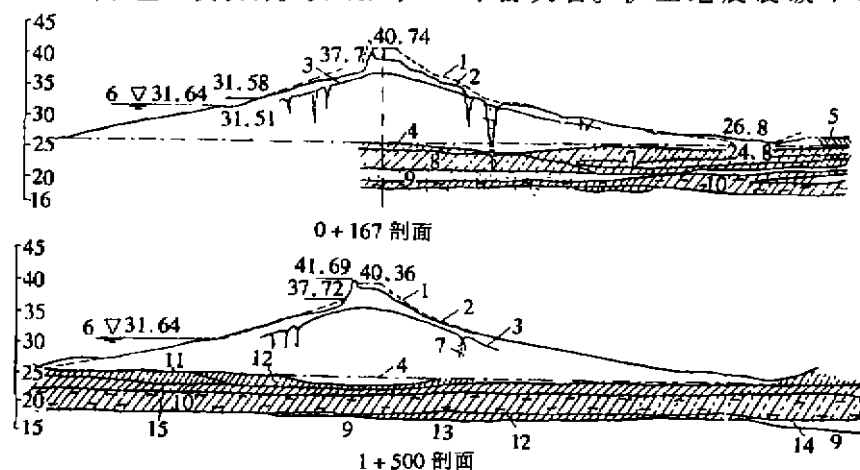
图 11 陡河土坝震害图(单位:m)

严重破坏,有滑坡和宽而深的纵横裂缝和暗缝,有大量的竖向和水平位移,防浪墙倒塌、坝身左右扭曲、上下起伏。

全坝有横缝 100 多条,其中主坝 95 条。缝宽一般 0.1~1.0 cm,少数 1~3 cm,贯穿整个坝顶,少数延伸到上游坡,多密集于坝两端和坝高变化之处,缝深 2~3 m。

纵缝为主要震害。主坝全长上下游坡有两组连续的纵缝带,近似对称于坝顶两侧。每组宽 2~9 m,由 2~5 条裂缝组成,最大一条缝塌陷宽度 2.2 m,此缝深入坝基,缝中充填砂石。副坝纵缝多接近坝顶,深度较浅。

主坝及副坝下游坡都出现弧形缝,副坝弧形缝下游坝脚隆起并外移,是滑坡迹象。开挖发现,坝体有暗缝,上窄下宽,缝内充填坝基细砂软泥,说明坝基向上下游脚流动挤出,将坝拉裂。

主坝最大竖向位移 1.64 m。有 10 个断面处坝顶竖向位移超过 1 m。坝顶最大水平位移 66 cm。坝坡向上下游侧凸出 10~60 cm。详见图 11。

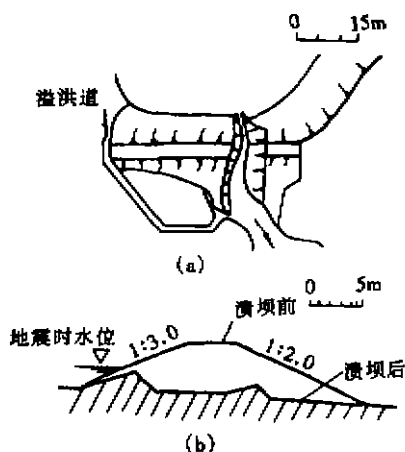
图 12 大平坝地震溃坝图

1964 年 6 月,新潟地震,震级 7.5 级,日本东北 6 县距震中 300 km 范围内有土坝 8736 座,坝高都低于 20 m。其中 146 座受到不同程度的震害。在 30~160 km 范围内,有 7 座坝溃决失事。其原因有坝体裂缝或坝下埋管裂缝,因而漏水冲蚀管涌而溃坝,一般都是在震后数小时或 1 天以上才溃决,这是冲蚀管涌的发展过程。大平坝是新潟地震裂缝冲蚀管涌的一例。该坝高 8 m,筑坝土料为轻粉质壤土,平面及剖面见图 12。

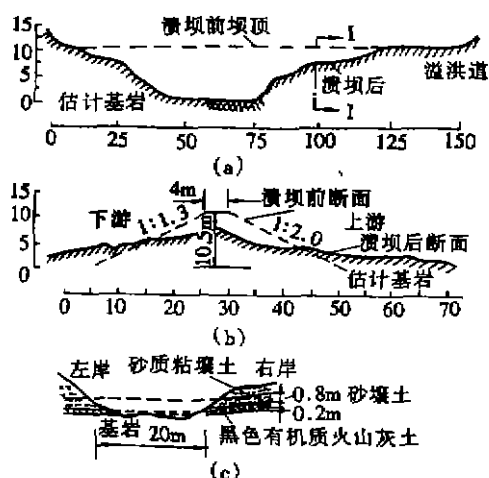
图 14 蒲野泽坝地震溃坝(单位:m)

1968 年 5 月,十胜冲地震,震级 7.9 级。在距离震中 300 km 范围内受震害的小土坝有 93 座,坝高在 20 m 以下,大多低于 10 m。筑坝土料大部分为火山灰质砂壤土,坝体干密度低,为 0.9~1.18 g/cm<sup>3</sup>。地震前 4 天连续降雨,坝体含水量高,水库接近满水位,地震过程中有 10 座坝溃决;推断是由于滑坡造成的。早挂沼坝和蒲野泽坝是溃坝的两例<sup>[8]</sup>。见图 13 和图 14。

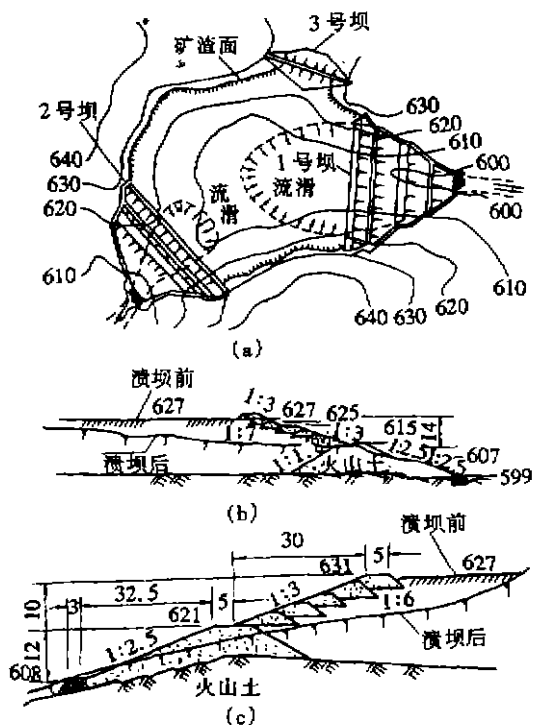
图 15 持越尾矿坝震害图(单位:m)

1978 年 1 月 14 日伊豆近海地震和 15 日余震时,持越矿的两座尾矿坝相继发生流动性塌滑,流出土砂矿渣和泥浆 8.2 万 m<sup>3</sup>,造成下游灾害。伊豆地震震级 7 级,震源深

20 km, 尾矿坝距震中约 40 km。尾矿坝的矿渣粗粒部分为砂质粉土,  $d_{50} = 0.09$  mm, 自然含水量 36%, 液限 27%, 无塑性, 自然孔隙比 0.98。细粒部分为粉土,  $d_{50} = 0.023$  mm, 自然含水量 36.6%, 液限 31%, 塑性指数 10, 自然孔隙比 1.0。前者为易液化土, 后者处于液态, 都易受震塌滑。尾矿坝震害情况见图 15。

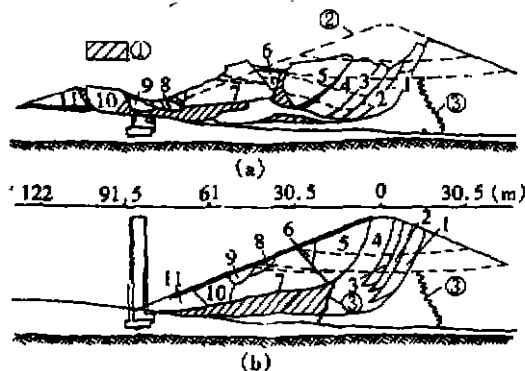
图 17 San Fernando 下坝震害状况和修复情况

g。地震前曾用拟静力法校核了坝的稳定, 地震系数采用 0.15, 考虑库水位部分骤降, 计算的最小安全系数为 1.01, 不计骤降时为 1.3。地震时水库水位在坝顶以下 10m, 地震后由于饱和砂土液化, 整个坝体发生大规模塌滑, 使水位以上只剩下 1.2 m 高的一小块土体, 幸免了漫顶事故。

图 17 所示为 San Fernando 下坝地震后的破坏情况与修复后的情况。

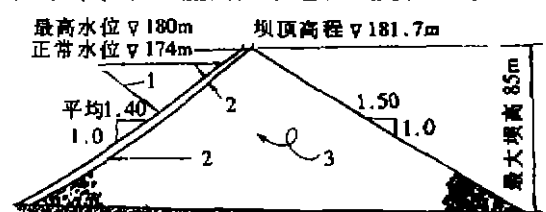
图 20 Cogoti 混凝土面板坝断面图

智利的 Cogoti 混凝土面板堆石坝建成于 1938 年,坝高 85 m,坝顶长 160 m,坝顶宽 8 m。上游坝坡平均 1:1.4,下游坝坡 1:1.5。断面见图 20。该坝为早期的抛投式堆石,堆石料

为安山角砾岩,面板设横缝和竖缝。抛投式堆石变形较大,导致横缝竖缝周边缝漏水,1941 年漏水 0.5 m<sup>3</sup>/s,1965 年漏水 1.0 m<sup>3</sup>/s,1972 年漏水 1.2 m<sup>3</sup>/s,1985 年漏水 2.4 m<sup>3</sup>/s。Luis Arrau 根据逐年漏水过程线分析,认为漏水逐渐增大是因为周边缝等接缝张开,止水材料流失所致,地震对漏水没有明显影响。Cogoti 坝经受 4 次强烈地震,见表 2。

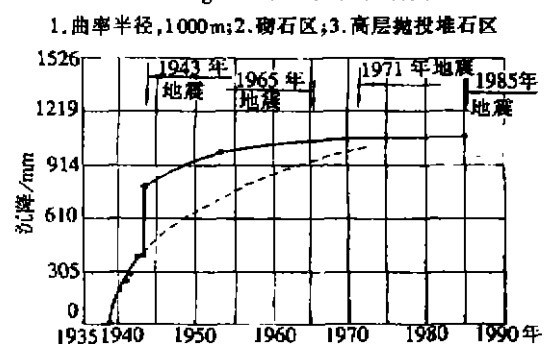
图 21 Cogoti 坝竖向变形过程线

1943 年地震在坝的中间断面的坝顶测得竖向变形量为 40 cm,以后 3 次地震坝顶没有明显的瞬时变形。到 1985 年竖向变形总量为 108 cm,该断面坝高为 63 m。竖向变形率为 1.7%,这是抛投式堆石坝的通常竖向变形率。坝顶竖向变形过程线见图 21。

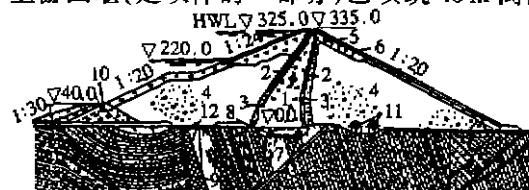
图 22 Рогун 土石坝设计断面图

导流洞过水 5 年,使 1 号洞钢衬砌被泥沙磨损破坏,闸门井损坏,隧洞断层区岩石塌方 2 万  $\text{m}^3$ ,1993 年 1 月,1 号洞全部被岩石堵塞;只有 2 号洞能过水。1993 年 5 月 7 日、8 日,暴雨使下游山溪发生 110 万  $\text{m}^3$  泥石流,堵塞了厂房的尾水渠,抬高了河床,壅高了水位,交通洞被淹没。8 日下午 Voxu 河洪水流量达 3 800  $\text{m}^3/\text{s}$ 。2 号导流洞泄洪能力为 2 100  $\text{m}^3/\text{s}$ ,由于下游水位壅高,泄洪能力小于此值。9 日洪水漫过围堰,围堰全部被冲毁,冲走土石方 200 万  $\text{m}^3$ ,永久性灌盐廊道被冲毁,40 m 高的地下厂房被淹没,施工机械被冲坏。溃坝洪水流量 7 700  $\text{m}^3/\text{s}$ ,泄入下游的 Нурек 水库,幸该水库库容巨大,没有造成灾害。这是社会动乱使资金无着,技术人员离散,施工停顿导致的工程失事<sup>[11]</sup>。

塔吉克斯坦共和国政府正在筹措资金设法修理加固 1 号导流洞,建造围堰,清理厂房,把围堰结合坝体填筑到 90 m 高,先使 2 台机组共 24 万 kW 发电,以电费收入逐步完建 Рогун 水电站。
