# 小南海水库渗漏的地质背景及处理

沈玉玲 蒋甫南 李西平

(河南省水利勘测设计院 郑州 450002)

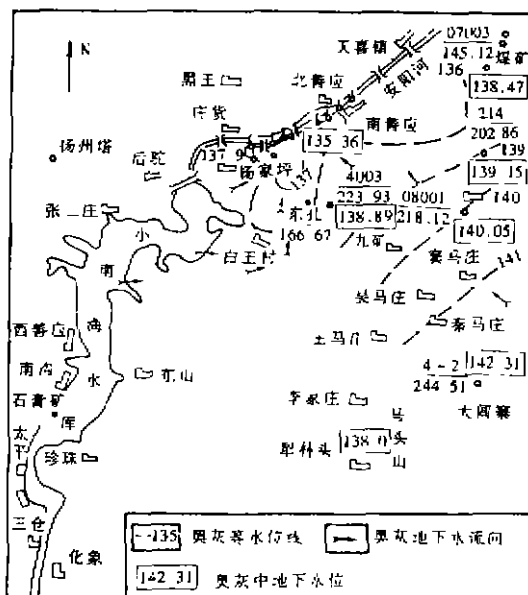
图1 水库东部奥陶系灰岩中地下水径流示意图

库区的水文地质条件较为复杂,从地质调查和钻探资料分析,库区主要漏水段位于化象至白玉地段(见图1)。其依据为:①三仓大平间发育有一组横穿河谷近东西向的张性裂隙,宽 $1 \sim 30$  cm,成为库水入渗通道;②张二庄、西善应一带高程 $155 \sim 170$  m有密集

的溶沟、溶洞;③西善应至张二庄两个测流量断面相距 $1500$  m,据1959年建库前实测资料,上游断面为 $59$  L/s 和  $63$  L/s,下游断面相应流量为 $17$  L/s 和  $3$  L/s,证实这个河段为严重间歇河段,民间传说是“化象河水下伏,善应泉水泼泼”,说明整个水库区处于间歇河段之上。由于河漫滩和阶地均有相对隔水层存在,中奥陶统下部砾状灰岩亦起隔水作用,因而,库水处于悬托状态,下部奥陶系灰岩中有深层岩溶地下水体系。地表水和地下岩溶水各自自成体系,它们二者之间也有沟通联系之处,这就是水库的渗漏所在。通过对1982~1984年水库运用期间若干时段的水均衡分析得知,当达到兴利水位( $169$  m 高程)时,水库总渗漏量约为 $2$  m<sup>3</sup>/s。  $169$  m 以上,库水位每提高 $1.0$  m,渗漏量约增大 $0.05$  m<sup>3</sup>/s。

据小南海泉群多年来测流资料,由北善应至南善应长约 $1.0$  km 多的安阳河旁侧有成股流的泉水点约20多处,此外还有更多的细小涌水点,泉口分散,泉水总量稳定,约为 $5.0 \sim 6.0$  m<sup>3</sup>/s。建库后,库水位升高,泉水流量也增大。奥陶系灰岩中的地下水通过沿安阳河的顺河断裂岩溶水径流通道,以 $1/400 \sim 1/1000$  比降向北径流至小南海、南善应一带,受岩浆岩和石炭、二叠系地层的抑制和阻隔,溢出成泉。

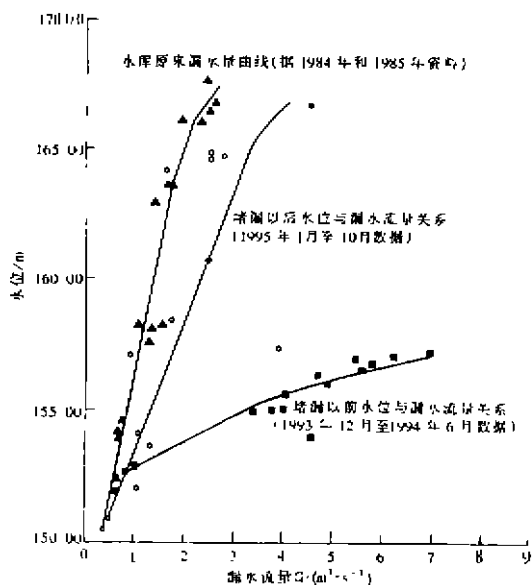
图 2 小南海水库堵漏前后水位与漏水量对比

碳酸盐岩岩溶库盆防渗堵漏是一个极为复杂的问题,小南海水库集中渗漏通道采用“深部矿巷塞堵”、“地表塌坑”分层夯实回填处理后,1994 年 12 月水库重新蓄水,水库水位逐月呈上升趋势,1996 年 9 月至 11 月,最高水位达 175.42m,出现建库以来最高水位,集中渗漏旋涡消失,水面平静,效果较好。1984~1985 年,1993~1994 年,1995 年三个时期水位与漏水流量对比情况见图 2。
