# 黄河下游打渔张引黄闸出险原因分析与对策

**摘要:**打渔张引黄闸已运行 20 年, 由于施工质量等不确定因素的影响, 在洪水期间多次出现渗水、浪窝等险情, 对闸乃至堤防的安全运行构成了严重威胁。文章根据险情的调查情况, 分析了渗水和浪窝形成的原因, 并提出了加固处理的措施。

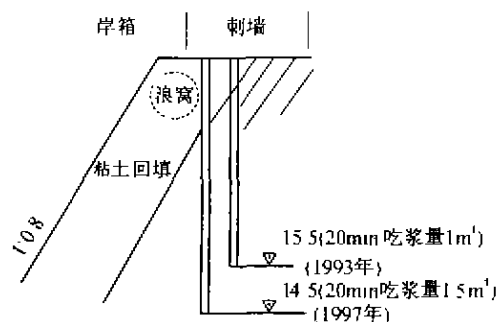
图 1 浪窝分布及浆孔吃浆量异常孔示意图

1986 年发现翼墙与右平台的土石结合部出现 3 处浪窝, 深 1~2.5 m, 最大浪窝在闸前右平台刺墙边。对这一险情进行了深度为 1 m 的开挖回填处理, 回填采用分层填筑, 逐坏夯实。1992 年和 1993 年秋季发现闸室两岸平台混凝土板起拱, 在右岸平台靠近刺墙处发现深 2.5 m, 流失土方 3 m<sup>3</sup> 的浪窝一处, 于是对两岸平台进行了开挖回填和灌浆处理, 在浪窝发生处吃浆量达 1.0 m<sup>3</sup>。在 1997 年又进行灌浆时, 该处的吃浆量仍最大, 该孔深 4 m, 20 min 吃浆量达 1.5 m<sup>3</sup>(见图 1)。

上述不均匀沉陷,也造成平台混凝土板隆起15~25cm,翼墙与平台交接处出现裂缝,遇暴雨产生集中渗流形成浪窝。该处是极易产生接触冲刷的地方,加之不均匀沉陷的作用直接形成裂缝区,裂缝一旦形成,渗流(冲刷)的作用将使裂缝加宽、延长,如再遭遇大的降雨形成集中渗流,浪窝的形成则不可避免。因其所处的位置非同寻常,既是土石结合部,又是裂缝区,应引起足够的重视。

a. 对高程  $16.0 \text{ m}$  以上刺墙与平台土石结合部一定范围内进行接触灌浆,达到回填沉陷裂缝区、密实土层及土石结合部的目的. 据1997年对闸前后平台的灌浆处理,沿翼墙后土石结合部锥斜孔,灌入土方较多. 因此,建议锥斜孔,以填实刺墙与岸箱间的裂缝区.

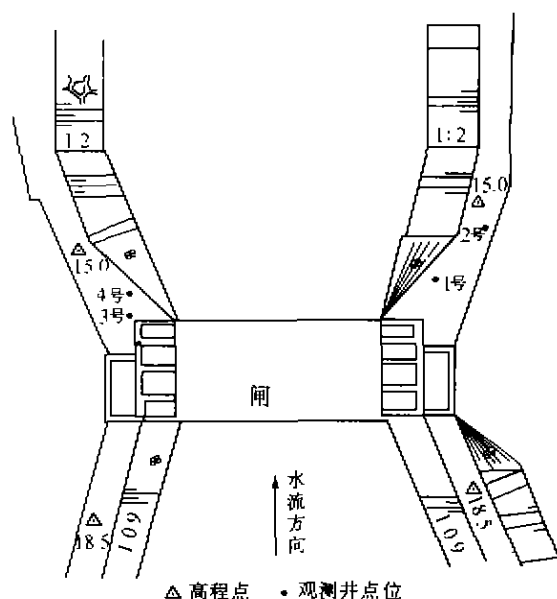
图2 “96·8”洪水时闸后观测孔示意图

侧浆砌石缝间出现对称涌水, 至下午 16 时, 涌水加重, 局部出现渗水, 此时, 闸前水位 16.62 m, 闸后水位 12.09 m, 水位差 4.53 m, 涌水高度在闸后水位以上 1.5~1 m, 且涌水高程自上而下降低, 截至 9 日早晨 8 时涌水情况无大的变化; 10 日左侧翼墙渗水比 8 月 9 日有所增加, 表现在砌石表面局部有明水, 渗水面有所扩大; 右侧翼墙仍渗水但水量无明显变化, 左侧翼墙渗水比右侧翼墙严重。9 日上午在闸后右侧翼墙平台开挖 1 号和 2 号观测井(见图 2)。1 号井在翼墙平台上游, 井深 1.5 m, 底高程 13.21 m, 底面积为 0.2 m × 0.3 m, 其中 0~70 cm 为砂壤土, 70~130 cm 为粘土, 土质松软, 130~150 cm 为砂壤土, 并有水渗出; 上午 10 时 30 分挖成, 12 时井底水深约 5 cm, 至 17 时水深 14 cm, 此后, 仍在缓慢上涨; 17 时闸前水位 16.60 m, 闸后水位 12.12 m, 翼墙渗水顶高程 13.16 m, 观测井水面高程 13.36 m。2 号井在翼墙的下游, 深 1 m, 土质为坚硬的砂壤土, 含水量低, 至 17 时观测井内一直干燥。10 日, 1 号观测井水位继续上升, 至下午 17 时水位高程为 13.43 m, 比 9 日 17

时上涨7cm,渗出的水为混水,上涨速度从10日12时起明显降低;2号观测井内仍干燥无渗水。8月12日下午在闸后左岸翼墙又开挖3号、4号观测井(见图2)。3号观测井井深120cm,井底高程13.69m,井底尺寸0.3m×0.4m,12日17时完成,至13日19时井内渗水深达45cm,水位高程14.16m,以后上涨缓慢,至14日7时,12h上涨1.5cm,水面高程14.18m。4号井深1.2m,井底高程13.65m。至14日7时井内渗水深16cm,水面高程13.81m,翼墙渗水顶高程13.51m,此时,闸前水位17.00m,闸后水位高程12.10m。随着闸前水位的升高,闸后翼墙渗水加重,渗水时间长达5d(8月8~13日),后由于老闸淤积断流,新闸前水位下降,渗水逐渐减弱消失。

综上所述,渗水就是通过闸前浆砌翼墙后的粘土防渗层中的裂缝区,沿土石结合部产生渗流,继而进入刺墙下的砂壤土,然后渗入闸后浆砌翼墙所致。2号井内土壤干燥,说明渗水在闸后一定范围内发生。

b. 在进行接触灌浆的基础上,在闸室上游设置一道以旋喷桩搭接的截渗墙,以彻底解决在破坏区反复出现的渗水问题.
