# 闽江下游堤防防渗墙渗漏原因分析及其处理

**摘要** 介绍闽江下游防洪堤加固工程中有 3 处建防渗墙后仍然渗漏的工程实例,分析防洪堤产生渗漏的原因,提出防渗处理措施.防渗处理实践表明,防渗效果的好坏取决于整个工程的勘测、设计、施工各个环节.

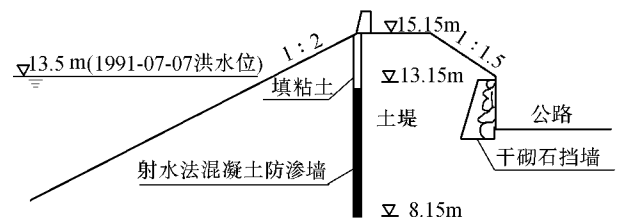
图 1 荆溪防洪堤 K1+800 处剖面

通过采用三管高压定喷、射水法等建造垂直防渗墙后,消除了渗漏.但也有个别堤段处建了防渗墙仍然漏水,如 K1+800、K1+900 两处,尽管建有厚 22 cm 的射水法混凝土防渗墙,堤后仍存在渗漏.

**c. 原因分析.**洪水过后我们查勘了现场,查阅了施工图和地质纵、横剖面图等,并进行了分析,发现 K1+800 和 K1+900 处加固后堤顶高程 15.15 m,7 月 7 日洪水位为 13.50 m,而堤身中刚施工的混凝土防渗墙顶高程仅 13.15 m,比最高洪水位低 35 cm.原先设计防渗墙深 5 m,墙顶距堤顶 1 m,后为节省投资,整个防渗墙下移 1 m,改为墙顶距堤顶 2 m.射水法射水开的 2 m 深的槽孔,不浇混凝土而采用泥水中回填粘性土.后来经开挖检查,防渗墙本身质量还不错,但其上方约 2 m 的施工回填的土料及夯填质量均不好,原堤身又是由沙性土构成的.由此认为,洪水通过堤身越过防渗墙顶,包括混凝土与回填土接合面处接合不好而产生渗漏(图 1).

**d. 处理和效果.**查明原因后决定将防渗墙顶以上回填土方挖除,改浇 1 m 深混凝土,与原混凝土防渗墙连接.1998 年 6 月 23 日闽江发生更大的洪水,该处洪水水位达 13.75 m,但并没有发生渗漏,表明防渗处理效果很好.

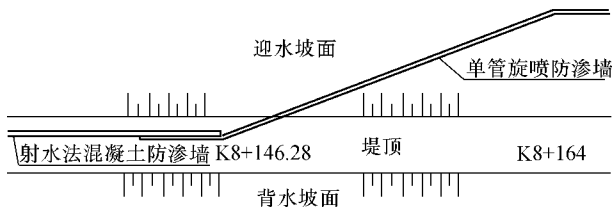
图 2 南通防洪堤防渗墙交接处平面示意图

b. 渗漏问题. 1998 年 6 月闽江发生特大洪水, 干流竹岐站洪峰流量 33 800 m<sup>3</sup>/s, 水位 16.95 m, 约 80 年一遇. 南通防洪堤所在的闽江南港流量约 22 700 m<sup>3</sup>/s, 超过了其三期加固设计流量 24 年一遇的 22 300 m<sup>3</sup>/s 的标准. 南通防洪堤 K8+140 处, 堤顶高程 10.20 m, 实测洪水位 9.80 m, 设计水位为 9.60 m. 但是水位从 7.0 m 开始, 新歧堵港段防洪堤全线 200 多 m 出现渗水、漏水、管涌多处, 最大漏水孔径达 15 cm, 出水点高程 5.0 m, 漏出的水中含有沙粒及粉红色土料(与堤身夯填土料相同). 当时采取土工织物、卵石压盖抢险, 才得以保住防洪堤.

c. 原因分析. 经查阅有关资料并进行分析, 认为对单管旋喷防渗墙段而言, 即桩号(K8+140)~(K8+340)段, 一是夯填土筑堤施工时, 因无法清除堤基淤泥, 没有挖掉淤泥就直接在其上填沙填土, 加上施工速度太快, 加载过急, 使得堤身沉陷量偏大. 堤最高处 13 m 多, 沉陷量达 37~55 cm. 这样虽然堤身施工本身夯填土质量不错, 但还是造成不均匀沉陷, 堤身中产生裂缝、孔洞. 于是当堤外水位高于防渗墙顶 6.0 m 高程时, 渗流即从墙顶越过将堤身土

粒带走流出. 二是防渗墙施工与堤身夯填土同步进行, 同样因堤身不均匀沉陷, 引起防渗墙最薄弱部位——两相邻圆柱桩厚度不足 10 cm 的结合部, 产生断裂, 形成渗漏通道. 三是防渗墙在堤迎水坡施工, 临近闽江动水, 闽江每天涨退潮各 2 次, 该处潮差达 2 m 多, 堤内水位也随之变化, 影响到防渗墙(水泥浆未凝固就被渗流掺稀带走, 使得成墙质量有问题). 对射水法防渗墙段而言, 即桩号(K8+100)~(K8+140)段, 射水法混凝土防渗墙本身施工质量不错, 墙体混凝土 22 cm 位于堤身中部, 堤身不均匀沉陷降对其不会有多大影响. 只是施工防渗墙时, 有 4 个孔碰到石头, 射水法无法造孔到设计深度 9 m, 分别少打了 4.4 m 3.5 m 3.7 m 和 6 m 的深度. 即防渗墙深度不够, 而该处这个高程正是填土与填沙交界处, 并且至洪水发生时一直未采取任何补救措施. 于是渗漏通道产生于防渗墙底下地层.

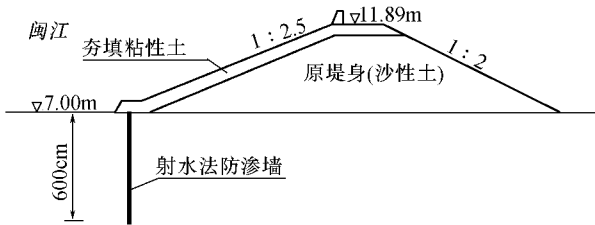
图 4 上街防洪堤 K12+150 处剖面

b. 渗漏问题. 1998 年 6 月 23 日洪水时, 发现该段堤后漏水范围从原来的 300 m 长减至了 100 m 长, 漏水量也比过去有明显减小, 但还有一定渗漏. 闽江水位仅比迎水坡脚高 1 m 时, 就开始漏水. 而其最高洪水位并没有达到或超过设计洪水位(下转第 32 页)

c. 原因分析与处理. 汛后我们了解了有关洪水时渗漏情况, 查阅了地质资料和施工日记, 并没有发现什么特殊情况. 决定对其中 3 处进行开挖检查, 挖深 4 m, 检查墙体本身质量还不错, 但发现每两个相邻单幅墙体竟有 5 ~ 10 cm 缝没连接起来, 即中间夹着土. 分析认为, 形成墙体不连接的原因是射水法防渗墙施工第二序孔时侧向喷咀未打开所致. 也许渗流通道就在此处. 据此决定, 用单管高压旋喷法在每两个单幅墙体接缝后作一旋喷桩, 深 6 m, 直径 60 cm, 把缝给封堵上. 1999 年 5 ~ 6 月施工.

d. 再渗漏与再分析. 1999 年汛期闽江最大洪水流量才 22 000 m<sup>3</sup>/s (干流), 约 5 年一遇, 大大低于设计的 50 年一遇的标准, 该堤段仍然渗漏, 看不出防渗处理有何效果. 说明上次渗漏原因未找对, 为进一步查明情况, 拟再次开挖, 想了解防渗墙体究竟有没有 6 m 深, 以及深 4 m 以下墙体质量如何. 因距地面 4 m 深以下为地下水, 流沙坍塌, 一直开挖不下去. 后改用在混凝土墙体上钻孔取芯, 共钻 8 个孔, 平均孔深 5.68 m, 最大墙深 6.9 m, 不足 6 m 的有 5 个孔, 最小墙深 4.2 m, 总采芯 45.4 m 长, 其中 7.5 m 长胶

结较差, 混凝土芯呈碎块状, 8.8 m 长卵石含量偏少, 水泥沙浆含量偏多, 甚至有的未见一粒卵石. 这些说明墙体本身质量偏差, 部分防渗墙深度不足 6 m 可能是造成渗漏的原因. 据此决定, 在紧靠原墙体后用单管旋喷重打一道深 6 m 的防渗墙 (高程 0.0 ~ 6.0 m).

e. 再处理及效果. 2000 年 6 ~ 7 月, 由施工单位再作一道防渗墙, 桩号 K12+135 ~ 12+235. 施工钻孔时发现地质情况与地质钻孔勘察的不同, 地质勘察钻孔位置为 K12+000, K12+200, K12+364, 深约 20 m, 且位于堤顶中央, 与防渗墙水平相距约 10 m. 以 K12+200 孔为例, 地层从上到下依次为人工填土、淤泥质粘土、含砾中粗沙. 而施工中有的地方钻杆在 6 ~ 7 m 深时遇到空洞, 注浆时不返浆, 即地层中有渗流通道. 经与设计人员商量, 降低墙体底部高程 2 m, 总墙高设为 9 m, 共建防渗墙面积 900 m<sup>2</sup>. 再次处理后, 该段堤防已经过 2001 年的汛期的考验, 当时洪水洪峰流量为 12 700 m<sup>3</sup>/s, 堤后没有出现渗漏, 效果良好.
