# 梁溪河船闸安全检测与分析

**摘要** 介绍了梁溪河船闸的工程概况、安全检测内容、检测方法,重点检测和分析了混凝土的裂缝及其危害、混凝土强度等技术参数,为工程加固修补及应力计算分析提供依据。检测结果表明,船闸闸室及闸首岸墙混凝土结构裂缝严重,在原有老裂缝的基础上又出现了许多新裂缝,影响到结构的稳定和安全运行,应及时加固和修补。

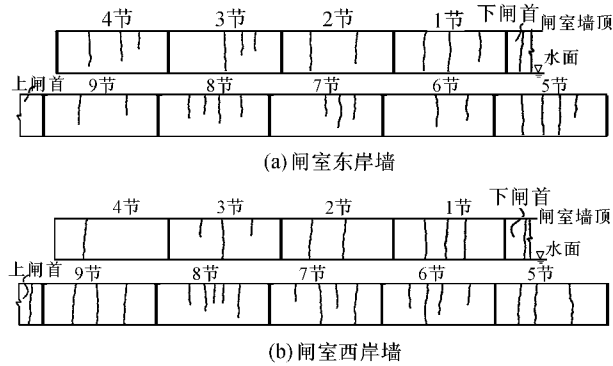
图 1 梁溪河船闸裂缝分布示意图

梁溪河船闸混凝土现有裂缝 57 条(见表 1),其裂缝走向、分布及位置见图 1。

- a. 13 条老裂缝在建造时就出现并已做过修补 , 这些修补后的裂缝又重新开裂 , 裂缝出现在补缝材料与混凝土粘结界面 , 这类裂缝一般宽度和深度均较大 .
- b. 根据竣工验收报告 , 原有裂缝上不至顶 , 下不至底 . 经检测表明 , 现有裂缝已扩展至岸墙顶部 , 从顶部至水面以下的裂缝共有 26 条 , 既有老裂缝扩展 , 又有新裂缝产生 , 且所有新裂缝均已扩展至岸墙顶部 , 说明裂缝发展了 , 裂缝的形态发生了变化 .
- c. 裂缝中有的出现渗水 , 有的出现白色碱化物 . 裂缝渗水造成溶出性侵蚀 , 易使混凝土中部分  $\text{Ca}(\text{OH})_2$  溶于水或与空气中  $\text{CO}_2$  发生作用 . 长期发展 , 会使混凝土中碱性降低 , 削弱混凝土对钢筋的保护作用 .
- d. 检测发现 , 主要裂缝发生在每一节闸室中间或接近中间位置 , 而船闸中间一节闸室裂缝较为严重 ( 见图 1 ) . 这类裂缝表现出与受力或地基不均匀沉陷有关联 . 从裂缝数量和长度分析 , 裂缝仍有可能还要发展 . 应对裂缝进行进一步跟踪观测和分析研究 , 以查明原因 .
- e. 由表 1 统计结果可知 , 新裂缝占 77.2% , 危害较大的通顶长裂缝占 45.6% , 裂缝宽度大于 0.5 mm 的占 33.3% , 裂缝深度大于 10 cm 的占 50% , 这些结果表明裂缝的危害是显著的 .

a. 梁溪河船闸闸室及闸首岸墙混凝土结构裂缝严重,在原有老裂缝的基础上又出现了许多新裂缝,裂缝的数量、长度和宽度都有发展,裂缝中有的

渗水、有的渗碱化物,主要裂缝出现在闸身和每一节闸室的不利位置,长而宽的裂缝接近已有裂缝的一半,且裂缝仍有发展的可能,裂缝影响结构的完整性,也影响结构的稳定及安全运行,应进一步研究分析和试验论证,并进行结构受力及稳定计算,同时寻求加固修补方案,并及时实施分类处理。

d. 鉴于闸室混凝土受撞击摩擦损伤,应凿去表层损伤及碳化混凝土,结合裂缝修补处理后进行表面高强厚浆封闭保护。

e. 在裂缝处理前,应定期对裂缝产生及发展情况进行跟踪观测。
