# 埃德混凝土重力坝的战争破坏与重建

**摘要:**对20世纪初修建的德国埃德混凝土重力坝在二战期间遭英军空袭的破坏和其后所进行的重建工作进行了较详细的介绍。该坝遭专制的重磅炸弹夜袭后, 大坝受到严重破坏, 坝中形成一个大的半椭圆形缺口, 坝体被松动, 缺口周围开裂严重, 出现了众多水平向延伸的裂缝。其后该坝得到了砌石、灌浆、设置排水幕及排水廊道等的重建工作, 及时、成功地进行了加固。

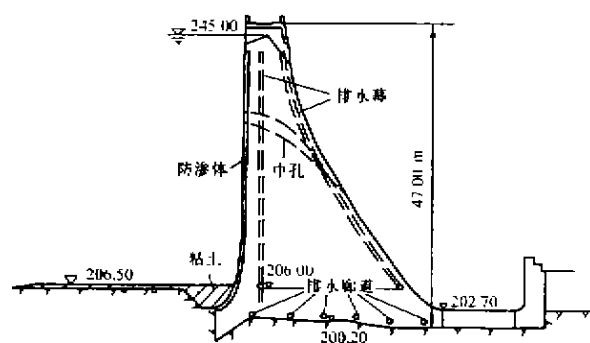
为了防止库水渗入坝体, 坝的上游面抹有一层厚2.5 cm的水泥石灰质火山灰浆, 其表面再加一层化合物防渗层, 然后表面再被厚为0.75 m的与坝体有燕尾榫连接的混凝土层保护着, 防止冻融和阳光照射的侵害以及库区物体的撞击等。尽管有了这些防渗措施, 在坝体防渗体后面1.5 m处以及在坝下游面都设置了垂直排水幕。在大坝的计算中, 不考虑坝体扬压力, 得到当时瘦小的坝体剖面(图1)。同样, 通过一系列的措施, 也未考虑坝基扬压力的作用。主要措施有: 坝上游面有截渗齿墙, 库底有宽30 m、厚1 m的粘土铺盖, 沿坝建基面有6道纵向抽排水廊道。

图1 空袭前的埃德重力坝剖面

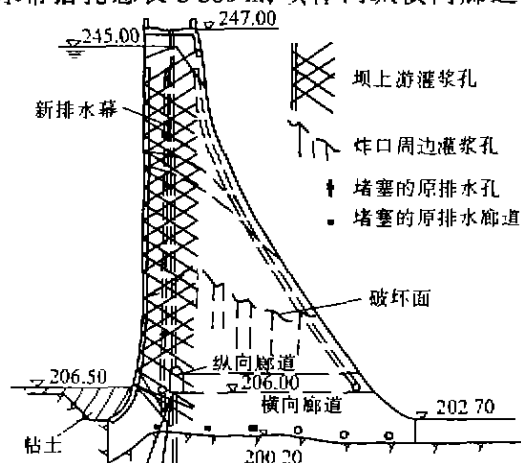
图 2 重建后的埃德重力坝剖面

e. 对河床中间坝段布置新的排水幕,距坝上游面防渗层 2 ~ 3 m,孔距 1.5 ~ 2.6 m,孔径 15 cm,从坝顶垂直向下钻孔。这些垂直排水孔将渗透水导向坝基新建成的纵向基础廊道。为了能排走坝基及坝建基面上的渗透水流,这些排水孔穿过廊道直至基岩中,孔深达 45 ~ 50 m。在排水孔造孔过程中,尽管采取了种种预防措施,钻孔仍未能按要求完全做到垂直。在基础廊道处许多钻孔偏离了事先指定的位置,有少数钻孔从廊道旁边滑过。为了这部分排水孔也

上述重建工作花费了大量的精力,投入了特别的劳动力和机械设备.炸口的封堵在 1943 年 9 月底完成,连同前期工作仅仅花了近 4 个月的时间.随后进行了 3 个月的灌浆工作,至 1944 年 6 月底完成了全部新挖的纵横向排水廊道和排水幕的施工(图 2).坝体炸口的封堵用掉了 13 000 m<sup>3</sup> 的碎石砌体材料,灌浆钻孔长度超过 12 000 m,灌入的水泥近 150 t,新的排水幕钻孔总长 5 500 m,坝体内纵横向廊道长达
