# 三河闸下游北岸滑坡原因分析及处理

(江苏省三河闸管理处, 江苏 洪泽 223126)

**摘要:**1996年以来,三河闸下游北岸0+203.5~0+435.6段护坡15.5m高程平台上每年均呈现断裂缝,干砌块石护坡大部分下滑、隆起、鼓胀,浆砌石埂、排水沟到处断裂;15.5~28.0m高程的土坡上雨淋沟遍布,大量泥土被冲走。初步分析乃1994年加固时滑动土体未彻底清除、内部灰色土强度低、土方压实度不足、干砌块石护坡进水等造成的。管理处于2002年采取挖除滑动土体、回填还坡、砌筑浆砌块石护坡、种植草皮等措施进行了处理,效果良好。

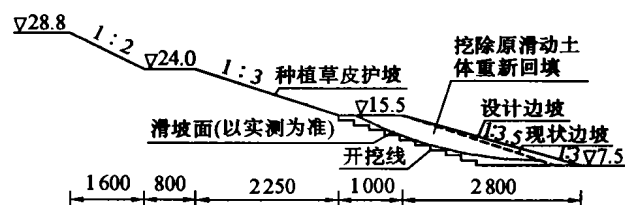
图 1 0+203.5~0+435.6 段加固断面图(单位:cm)

加固处理设计:拆除块石护坡及集、排水沟;挖除滑动体;重新回填还坡,坡比为 1:3.5;重新砌筑浆砌块石护坡及集、排水沟;15.5~23.0 m 高程边坡上种植草皮护坡,以维持土坡稳定。加固代表断面见图 1。

在 7.5~15.5 m 高程坡面上砌筑厚 30 cm 浆砌块石护坡,碎石垫层 10 cm。护坡顶、坡脚分别做 40 cm×60 cm、50 cm×80 cm 浆砌块石齿坎。

在 15.5~23.0 m 高程边坡上采用籽种的方法种植矮生狗牙根。

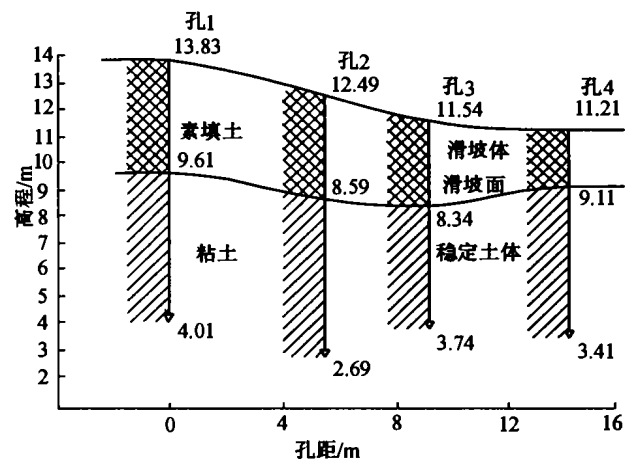
a. 确定滑动面。为了准确地确定土坡滑动的位置和滑动面,施工单位请淮安市测绘勘察研究院对工程进行了岩土工程勘察工作。按技术要求,沿滑动体布置 4 条横向勘探线,测绘了 4 个断面,其中 0+339.2 断面的地质剖面图见图 2。

图 2 0+339.2 断面工程地质剖面图
