# 克罗地亚佩鲁恰大坝的战争破坏与修复

**摘要:**对克罗地亚佩鲁恰大坝被占、被炸以及采取应急行动排除险情、及时修复大坝的全过程作了详细介绍。该事件表明,在当今国际形势下,战争和恐怖行动仍是危害大坝安全的重要因素之一,在设计、运行中必须采取有效的预防措施。大坝必须设置泄水底孔,根据战争形势适时放空水库。大坝一旦遭受打击,应立即采取应急行动,排除险情,并根据实际情况采取切实措施进行修复,尽快恢复供电、供水。

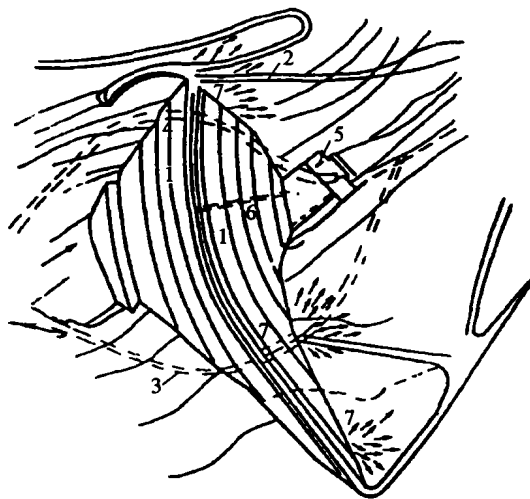
图1 佩鲁恰大坝枢纽布置

水电站工程由大坝、溢洪道、泄水底孔、发电引水隧洞、厂房等建筑物组成,其中大坝是一座粘土心墙堆石坝,见图1。大坝坝轴线呈拱形,坝高65 m,坝顶高程363 m,坝顶宽8 m,上下游边坡分别为1:1.5和1:1.45,迎水面有砌石层保护,坝顶长450 m,体积为87.4万 $m^3$ 。大坝心墙两侧设有2~3层反滤过渡层,心墙底部坐落在混凝土底座上,底座内设有纵向

1—坝;2—溢洪道;3—泄水底孔;4—发电引水隧洞;5—厂房;  
6—通往开关站的排水管;7—爆炸从廊道口喷发点

1993年1月27日下午,坝区发生炮战,28日凌晨响起警报,10时48分起坝上连续发出5次强烈的爆炸声,1次在溢洪道右边墙,4次在粘土心墙下的检查廊道内.其中有3个爆炸点的药包放在纵向检查廊道与横向交通廊道交会处,因交通廊道出口未封闭,爆炸产生的高压气体从廊道出口喷出,因而降低了爆炸威力,但毁坏了廊道出口.冲出的高温高压气体烧毁了廊道出口周围50~100m半径范围内的树木.另一个在最高坝段廊道内的爆炸点对大坝的破坏最为严重,但该处炸药量较少,并未造成大坝完全毁坏<sup>[1]</sup>.克罗地亚地震局有3座地震台记录到这次爆炸震动波.据萨格勒布大学地球物理研究所的专家分析,爆炸相当于发生了2.3~2.4级地震,爆破能量相当于20~30t TNT炸药<sup>[1]</sup>.
