# 石港抽水站北堤裂缝渗水的抢险

**摘要** 叙述江苏石港抽水站北堤裂缝渗水的抢险过程 ,对北堤裂缝渗水险情产生的原因进行分析 . 根据对裂缝渗水险情应急处理产生的效果 ,讨论了不失时机选择打桩阻滑、抛石压重、渗膜覆盖、抢筑反滤围井、赶筑“养水盆”等抢险工程措施的合理性 .

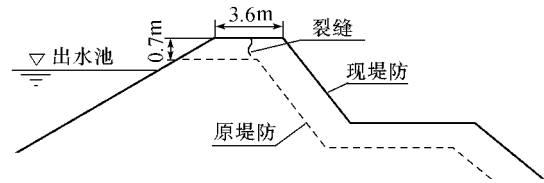
a. 由于北堤堤身主要为粉质粘土堆积而成 ,粉质粘土渗水系数小 ,抗滑性较好 ,力学强度较高 ,出现渗漏管涌的险情的概率相对较低 . 但 1991 年对北堤进行了加固 ,当出现超标准水位时 ,由于新老土层沉降幅度不一致 ,在新老堤结合面就可能产生沉降错位 ,导致堤顶产生裂缝 . 因此 ,新老堤身结合部当是出现裂缝滑移险情的主要位置 ,是沉降不均所致(见图 1) .

图 1 北堤裂缝情况

b. 由于 1991 年加固时新老堤结合面处理不好 ,加上 2003 年 7 月 5 ~ 8 日暴雨不断 ,出水池水位不断抬高 ,在堤身长期大面积受雨水浸泡和灌漏后 ,造成新老土层间粘结力下降 ,抗剪强度降低 ,堤身阻滑力下降 ,从而产生水平位移而滑坡 ,拉裂堤顶 . 经分析并开挖部分裂缝位置确认 ,新老土层间粘结力下降是导致滑坡的主要原因 .

c. 经开挖发现 ,堤身内部不密实 ,存在空隙 ,在高水位长期作用下 ,堤身内部产生渗水通道 ,造成渗漏 .

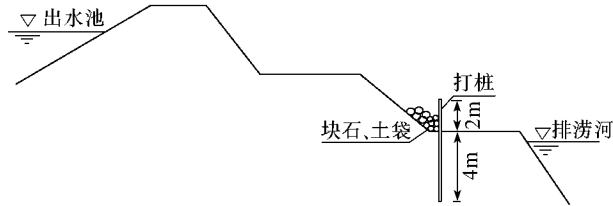
图 2 裂缝及堤身滑移抢险施工示意图

①加强巡查,24 小时密切观测裂缝长度、宽度等变化;②在暴雨间隙立即停机进行钻探,钻探资料显示,深土层有较厚的灰白色重粉质壤土河泥,易发生滑移,因此决定在背水坡脚打桩阻滑,抛块石土袋压重,防止该段土体发生深层滑动破坏。打桩采用人工用铁榔头打桩,木桩采用脚手架方法控制桩基,桩分两排,呈梅花桩形,桩间距 0.6 m,脚手架钢管桩入土 4 m,伸出地面 2 m,打桩总长 194 m,见图 2;③在迎水面进行抛石护脚;④用防渗膜对裂缝部位进行覆盖,防止雨水灌缝,同时禁止行人及重物上堤顶。

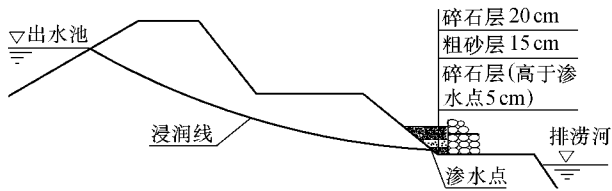
图 3 反滤井施工示意图

b. 对于渗水险情,利用暴雨的间隙,在出水池水位较高时,在渗水量较大点处抢筑反滤围井,在渗水量较小处赶筑“养水盆”观测其发展变化,以便采取措施。反滤围井施工见图 3。

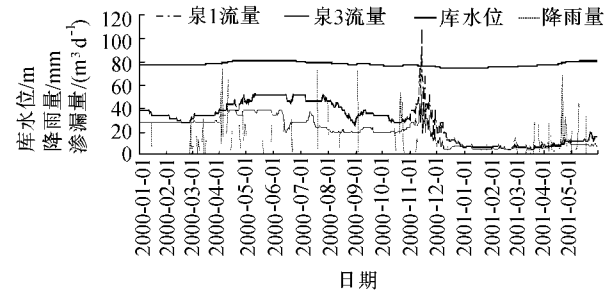
率合格率在 90% 以上的要求。坝后渗流分析,灌浆后坝后泉点渗流量大幅减小。相近库水位情况下,泉 1、泉 3 流量降低了 77% ~ 81%。见图 3(灌浆施工期为 2000 年 10 月 23 日至 2001 年 3 月 17 日)。

图 3 沐溪水库库水位、坝后泉 1、3 渗漏量及降雨量~时间曲线(2000-01~2001-05)
