# HLA551-691 型水轮机水导轴承油箱 水冷却器漏水原因分析及处理

**摘要** 柘林水电站 6 号机组 HLA551-691 型水轮机的水导轴承油箱水冷却器运行不到一年就发生漏水事故. 原因是冷却器结构设计存在缺陷. 投入运行前的试验压力过高, 造成接头处强度降低. 采用在不拆卸发电机、不进行机组总轴线调整的情况下, 拆卸水导轴瓦修复水冷却器, 然后将水导轴瓦装复, 且不影响机组轴线的检修方法, 对该机组进行检修. 修复后的机组运行正常.

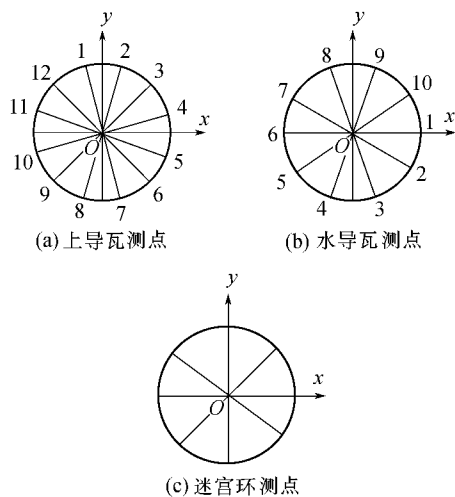
图 1 测点布置

a. 确定大轴在停机状态下的中心位置. 将水导轴承盖板拆除后, 测量水导轴瓦与大轴各处间隙值, 并测量水导轴承瓦架与大轴各处间隙. 为了保证结果的可靠性和装复时的参照基准, 还需测量上导轴瓦与大轴间隙、上下止漏环间隙. 这是因为油箱及瓦架在装复时如果有变动或不能装回原位, 那么水导瓦在装复时就无参照物来说明大轴在水导处所处的位置. 所以必须测量这些数据, 并通过这些数据来确定大轴的中心位置. 测点布置见图 1. 检修前的测量数据见表 1.
