# 峡山水库大坝渗流安全评价

杨正华,刘嘉忻

(水利部大坝安全管理中心,江苏 南京 210029)

**摘要** 按照 SL258—2000《水库大坝安全评价导则》要求,采用渗流观测资料分析、渗流有限元计算分析及运行表现分析方法,对峡山水库大坝渗流安全进行评价。评价结果表明:主坝防渗措施不足,工程老化,坝基砂层渗流稳定不满足安全要求,郑公副坝部分坝段坝基渗透稳定,武兰副坝永旺屯放水洞接触渗透稳定存在安全隐患。建议采取防渗加固措施,加固前合理调度运用,加强安全监测。

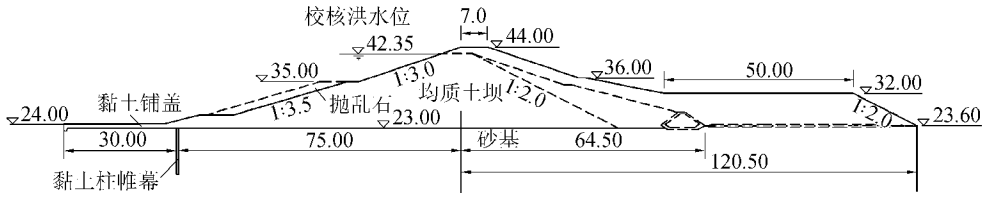
图 1 主坝典型横断面示意图(单位:m)

枢纽由主坝、副坝、溢洪道、电站等工程组成。主坝为均质土坝,最大坝高 21.0 m,坝顶高程 44.00 m,坝顶长度 2 750 m,坝顶宽 7.0 m,主坝典型断面见图 1。副坝也为均质土坝,由南辛段、武兰段、郑公段、刘家沟段组成,总长度 28 600 m(南辛段 4 900 m,武兰段 10 050 m,郑公段 12 380 m,刘家沟段 1 270 m),副坝最大坝高 14.0 m,坝顶宽度 6.0 m。

据记载<sup>[1]</sup>,因地质条件复杂及建设条件限制,坝基基本未进行清基处理。主、副坝填筑就近取土,坝体土料以粉质黏土为主,副坝有用冻土块堆砌筑坝的情况,压实质量难以控制。0+000~0+700下游坡有厚薄不一的砂壳,0+460以右砂壳厚1~2 m。0+800~2+750坝段为均质坝,2+150~2+350坝段为水中倒土法施工,该段1960年曾发生上、下游坝坡滑坡,处理时将贴坡排水改为棱体排水。

主坝河槽段上游有黏土铺盖,设计长度0+000~0+500段150 m,0+500~1+300段120 m,厚度坝脚4.0 m,向上游渐变至末端1.0 m。1+300~2+600段表层有粉质黏土覆盖,厚度2 m以上,未做铺盖。坝基处理中在上游距坝轴75 m处做了1排黏土灌注桩,灌注桩质量和防渗效果均不佳。

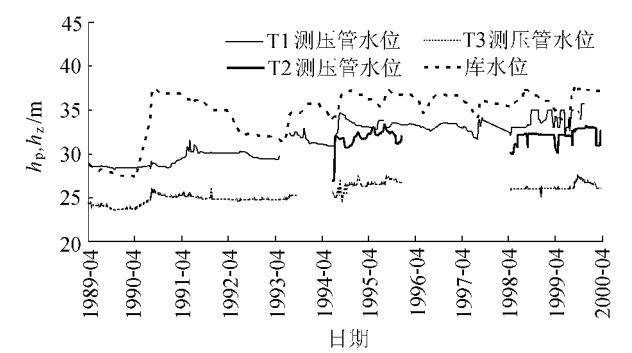
图2 测压管水位过程线(0+100断面)

1990年试验发现部分测压管灵敏度下降,主坝测压管随着运用时间延长,性能下降。1998年安装了测压管水位自动采集系统,少量测点数据存在明显差错。分析中考证了测压管参数,鉴别剔除了部分差错数据。

忽略滞后时间影响,整理了测压管水位过程线、测压管水位( $h_p$ )与库水位( $h_z$ )相关线等成果。从水位过程线看,不少测压管不灵敏,部分测值凌乱。成果示例测压管水位过程线见图2,测压管水位与库水位相关线见图3。

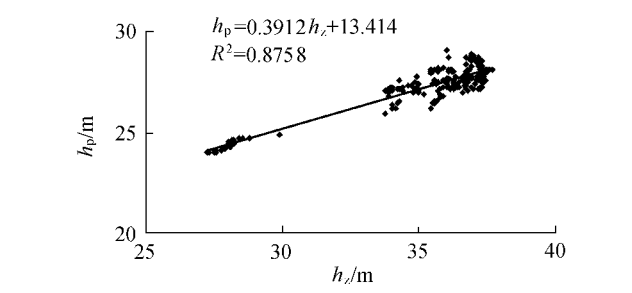
图3 测压管水位 $h_p$ 与库水位 $h_z$ 相关线  
对运行期常遇库水位36.0 m按回归分析成果

推求测压管水位,反映观测结果基本合理,坝基测压管资料可靠性好于坝体测压管资料。主坝左段(台地)坝基砂层渗流压力比河床段的大,河床段的排水减压效果较明显。

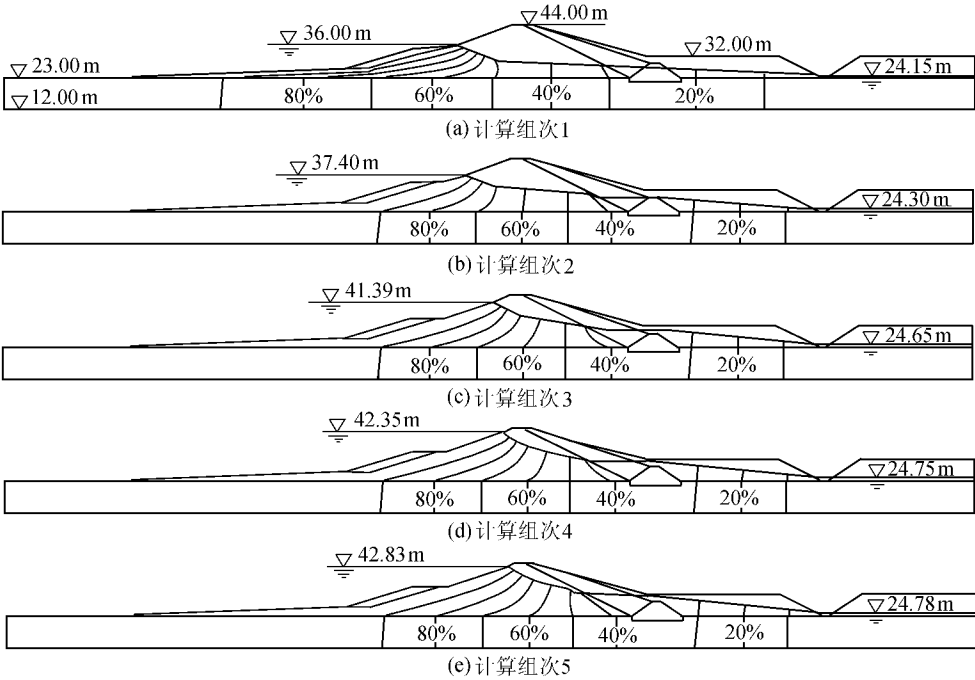
图 4 渗流计算 1+000 断面等势线

上述渗透系数根据勘探试验资料综合取值,作为渗流计算初始参数,用 36.00 m 库水位下测压管实测资料进行反演分析,优化 1+000 断面计算参数,经合理范围大量组次的变渗透系数模拟,取得较合理结果,并用来推演高水位渗流。计算结果与实测值对比见表 2,其中 1+000 断面各组次主要计算结果见表 3,断面等势线分布见图 4。

37.40 m 库水位计算结果接近 1990 年事故性态,计算临界坡降为 0.09~0.1,推定计算条件砂层临界坡降为 0.09。按大坝渗流分析原理<sup>[3]</sup>,计算结果显示坝基砂层高水位下运行不安全,设计洪水位及校核洪水位时主坝的渗流是危险的。1990 年后有 2 年最高库水位超过 1990 年的 37.40 m,但未再出现事故现象,主要是 1997 年的坝后反滤排渗措施起了有效作用。

从反演过程判断,坝前铺盖防渗效果相对不明显,原因主要是坝基砂层分布广泛、深厚。观测结果也反映铺盖作用较小,原因可能还包括铺盖规模或施工质量达不到设计要求。

总之,峡山水库大坝渗流控制措施不足,工程老化,主坝坝基砂层的渗流稳定不能满足安全要求,副坝部分坝段渗流和穿坝建筑物接触渗流存在安全隐患,历年采取的一些加固措施未从根本上解决大坝渗流安全问题。按照 SL 258—2000《水库大坝安全评价导则》的分级标准<sup>[5]</sup>,峡山水库大坝渗流安全性属 C 级,建议采取防渗加固措施。加固前宜合理调
