# 新构造断裂控制的北江大堤石角段管涌初探

杨秋芳<sup>1,2</sup>, 王建平<sup>1</sup>

**摘要** : 长期以来北江大堤石角段管涌险情久治不愈, 备受关注。阐述了北江大堤石角段地质、水文地质条件及其对管涌多发性成因机制的争议。通过实际调查新构造断裂发育特征, 探讨基岩新构造断裂发育对管涌形成的控制作用。研究发现新构造断裂带等地质缺陷确实存在, 形成地下水集中径流带, 使石角段基岩产生集中渗水通道, 大大增强了基岩红层的透水性能, 导致汛期管涌发生。指出在研究松散层渗透特性和规律的同时, 必须重视对下伏基岩工程地质条件和地质构造的全面探测研究, 今后大堤的除险加固应综合考虑下伏基岩的渗透通道。

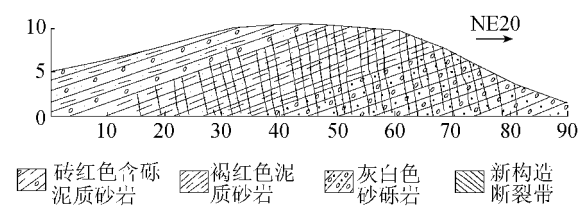
图1 卡房水库北侧山包人工边坡地质剖面(单位:m)

断裂剖面位于遥堤南侧约1 km、西牛南村西、卡房水库北侧的小山包上(图1)。由于开发区厂区道路建设,开挖出一条很好的剖面。整个剖面由第三系红层组成,从下到上可分为3层:最下层为灰白色、浅灰色含砾砂岩砾岩,未见底;中间层为紫红色泥质粉砂岩、砂岩,厚5 m左右;最上层为砖红色含砾砂岩,风化严重,呈半松散状。断裂带以节理裂隙密集带的形式产出,可见单条裂隙多达35条以上,裂隙间距一般在1.5 m左右,断裂带总的视宽度在70 m左右。裂隙产状285°/SW∠80°,裂面稍呈波状,可见少量切砾现象,根据裂面上反映出的羽列和阶步特征分析,断裂带具有反时针张扭性活动特性,但未见裂隙带明显错断地层的现象。沿裂面还可见到钙膜充填和少量水迹及退色现象,说明断裂带对地下水活动起着一定的沟通作用。

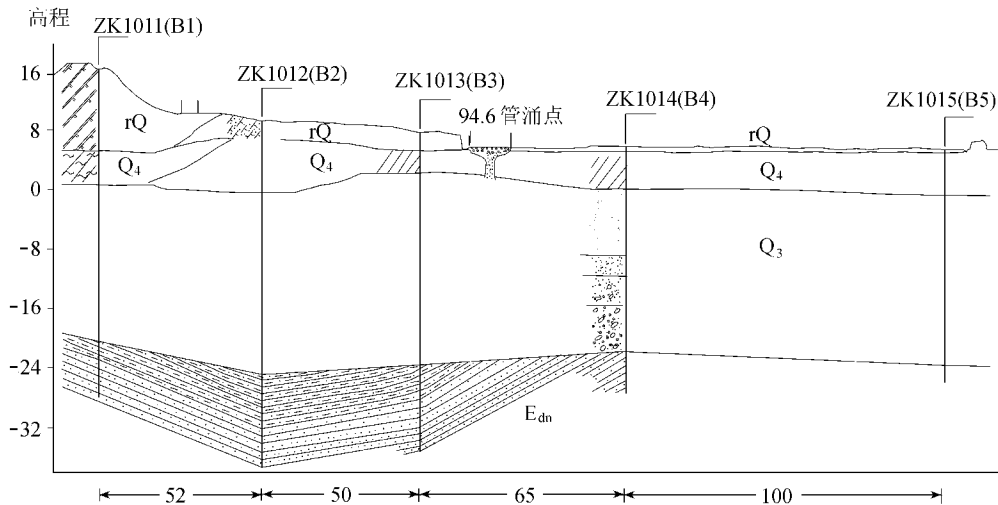
图 2 石角段 7 + 330 断面管涌发育与砂岩透水带关系示意图(单位: m)

红层新构造断裂带的发育,无疑增加了红层砂岩的透水性,沿断裂带往往成为地下水集中径流带和强烈活动带。由于岩性和钙质胶结的溶蚀,极易沿断裂带结构面形成空洞和通道,特别是在江水位反复涨落引起的水位波动下,产生长期的溶蚀、冲蚀,使红层地下水与江水具有良好的水力联系,成为沟通堤内外水力联系的重要通道。从岩性特征分析,这种通道在红层砂岩中以及红层砂岩与泥岩接触的顶面极易形成。由此认为红层基岩渗水通道是红层砂岩岩性与断裂带组合在地下水的作用下形成的产物,如图 2 所示。石角段大量的钻探和试验研究都不同程度地揭露了这些基岩渗漏通道<sup>[10-11]</sup>,成为形成管涌的一个重要原因。由此砂岩岩性分布以及断裂带位置对地表管涌发生的位置具有决定性作用。这也是理解管涌发生在远离堤脚的不同位置的原因之一。

诚然,管涌点的出露是一个多因素综合作用的结果。由砂岩断裂带引起的渗透通道使得其露头位置水头压力衰减不明显,甚至与北江水位变动同步,北江水位的震荡,还会引起地下水产生瞬时高压,洞穿上覆的黏土隔水层,产生管涌。管涌的出露还与上覆第四系岩性结构、黏土层分布及其厚度有一定的关系。由此可见,如果在断裂带砂岩露头地段

采取压砂措施,则消除管涌的效果可能更佳。
