# 北仑峙南围垦沉滑原因及对策

**摘要** 介绍北仑区郭巨峙南围涂工程概况及地质条件。根据海堤原位观测结果,着重分析海堤滑动的原因,提出对沉滑加固处理和对堤脚外冲刷处理的措施。得出的经验教训是 建设、设计、施工等单位对软土地基筑堤的特性和规律应有一个共识,认识和掌握堤基强度随加荷逐渐变化的规律是在软土地基上筑堤的关键,切忌盲目加载和不按加荷次序施工。

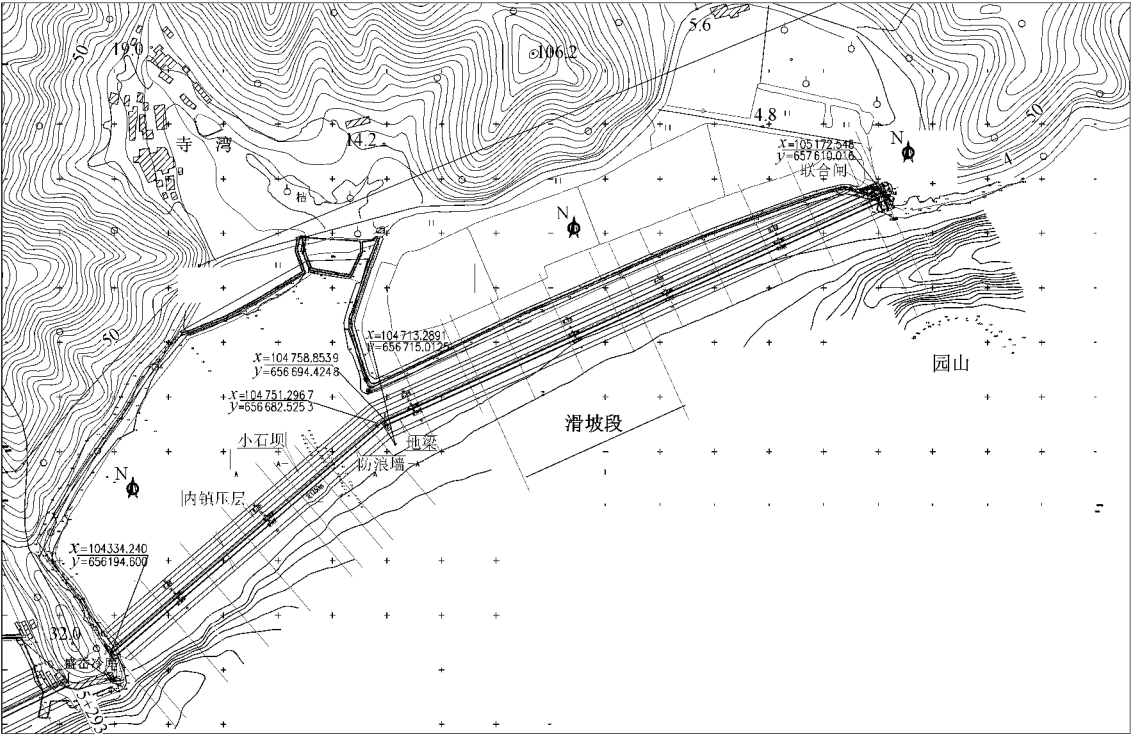
图 1 工程平面布置及滑移位置示意图(单位 :m)

2007 年 7 月 3 日 18 :30 主堤发生大范围滑坡,滑坡范围为 6 + 220 ~ 6 + 540,滑坡从副坝和闭气土方之间开始,地梁最大沉降 2.0 m,闭气土方最大沉降达 3.0 m 以上,地梁最大位移 6.0 m,涂面堤脚隆起 2.0 m 左右。

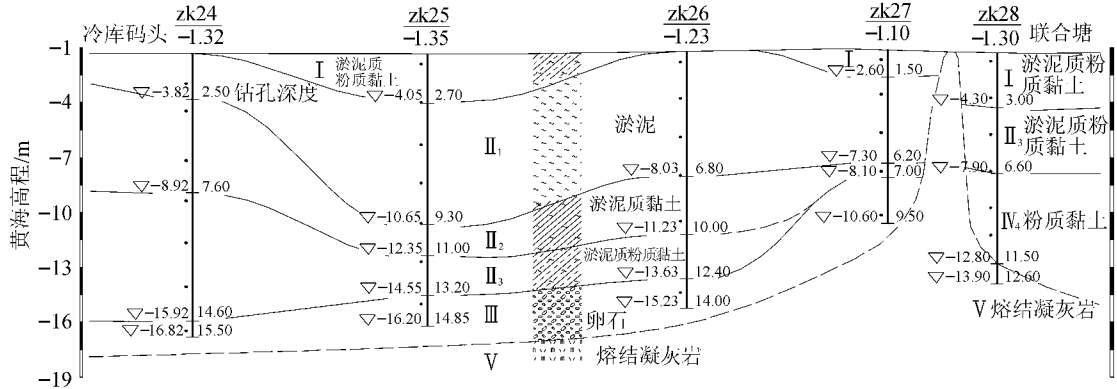
图 2 地质纵剖面示意图(单位 :m)

根据静力触探及钻孔野外编录资料,海堤及水闸的地基土呈现粗细相间、软硬不一的层次,共分 5 个 大 层、11 个 亚 层,工 程 区 地 层 复 杂,尤 其 是 近 山 咀 区,土 层 变 化 大。地 质 剖 面 见 图 2。

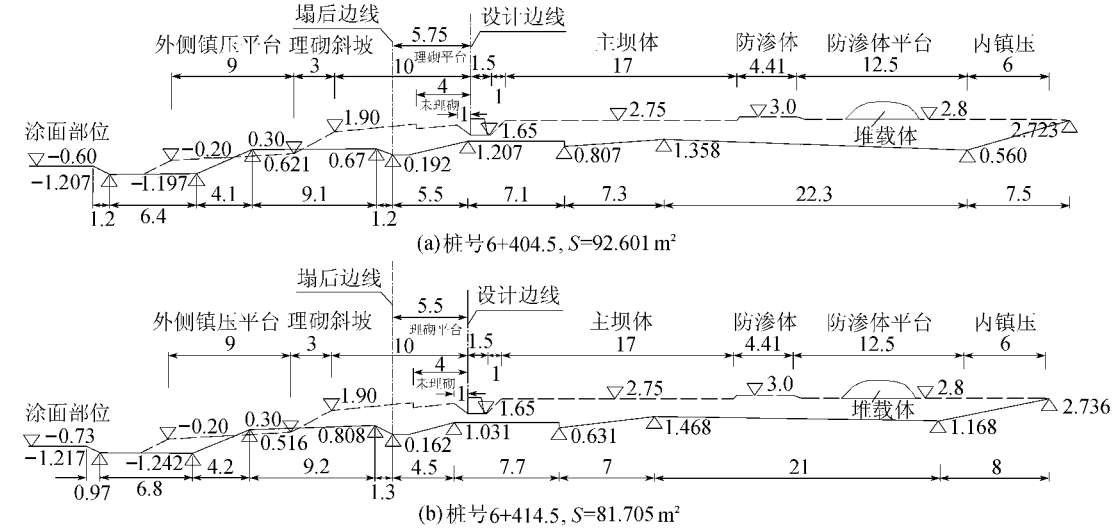
图 3 海堤沉滑情况实测典型断面示意图(单位 :m)

滑坡前海堤主坝堤顶高程为 2.75 ~ 2.85 m,一级镇压层为 1.90 ~ 2.80 m,二级镇压平台顶高程为 - 0.20 ~ 0.30 m,主坝体宽 17 m,背坡闭气土方 2.5 m

以下为涂泥,2.5 m 以上为坡积土,闭气土方基本上高达 3.0 m,宽度 17 m,内接顶高 2.8 m 的抛石小石坝,接至老海塘。滑坡前最高潮位 1.67 m,最低潮位 - 1.50 m,潮差达 3 m 以上,见图 3。

本次沉滑从迹象上看，应该是土方由于加荷过快、过高引起。根据设计施工总说明要求，石方领先，土方紧跟，2.5 m 高程以上每层加荷高度为 40 ~ 60 cm，间隙期为 30 d，但据目测滑坡段土方局部超过主坝 1.0 m 以上，加上大潮潮差超过 3.0 m，抛石含泥量过高，整个坝体形成饱和密度，闭气土方基础未进行处理，抗剪强度明显不足，土体下沉形成水平推力。从理论上讲，沉滑应该向内侧，但内侧由于副坝和原海塘之间全部用土石混合料充填，断面远超过外侧，故无法向内滑动，水平滑动力只能将外侧主坝平行往外推出，形成本次沉滑事故。

方案 1 采用土工格栅对海堤滑动段进行加固,推荐采用 3 层双向 6.5 t/m 经编土工格栅,竣工时海堤安全系数达到 1.223。加固断面工程量为 84 m<sup>2</sup> 土工格栅,350 m 加固段估计增加造价 27 万元。不影响翌年台风汛期前施工至堤顶。

方案 2 采用振冲碎石桩对海堤滑动段进行地基加固。拟定从 6+200~6+500 共 300 m 段进行处理,处理宽度 12.35 m,采用正三角形布桩,桩距 2.5 m,桩径  $d = 1.1\text{ m}$ ,竣工时海堤安全系数为 1.222(简化毕肖夫法)。总桩数为 693 根,按桩长 15 m 进行计算,估计新增造价 200 万元。不影响翌年台风汛期前施工至堤顶。

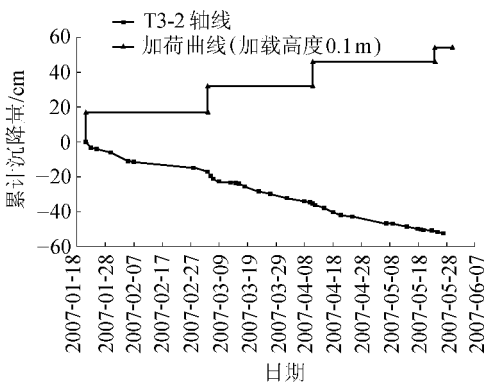
图 4 K6 + 460 断面沉降过程线

该断面沉降观测原基准点为测斜管,现测斜管断裂失效,将尽快补做基准点后恢复测量。根据断裂后的测斜管观测,滑坡后沉降板 T3-1 单次沉降 12 cm,T3-2 单次沉降 35 cm。

仪器的损坏情况和滑坡后观测的数据表明由于地基的固结度和强度没有达到应有标准,导致涂面下 3 m 左右处的地基发生滑动,滑动后排水板失效,地基处于自我调整状态,故孔隙水压力在不同深度、不同点处有增有减。沉滑断面观测资料见图 4、图 5。

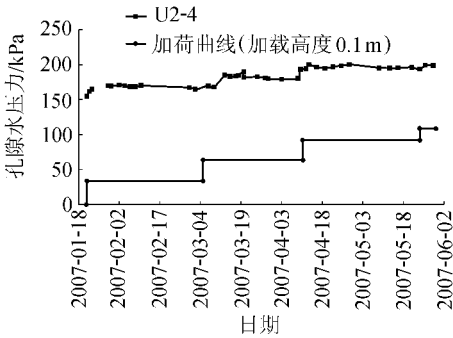
图 5 K6 + 500 轴线孔隙水压力曲线

孔隙水压力消散不明显，主要原因为抛石料含泥量偏大，造成坡积土随渗透水压作用逐步堵塞土工布缝隙，使排水板排水效果变差，孔隙水压力消散缓慢，地基沉降量偏少。根据观测结果，第 2 次加荷高度 1.5 m 时孔压系数大于 0.6，对比此次加荷沉降数据，加荷速率接近 3 cm/d，说明第 2 次加荷高度偏高。从实测的孔隙水压力 ~ 荷载 ~ 时间曲线中能直观地看出各级荷载下地基土各深度范围内超静孔隙水压力的变化趋势。孔压在每次加载 2 d 后明显增大，且消散速度缓慢。第 4 次加荷高度相对较小，孔压增幅不大，但总体消散速度缓慢。孔压在经过 3 次加荷后也有 3 次明显的阶梯式升高，一直保持较高的水头，再结合该断面的沉降数据在近 2 次加载时均偏小，说明地基排水有一定困难，孔隙水承担了相当比例的上部压力，地基土的有效应力增长幅度不大。在这种情况下更应该控制好加荷速率。本次沉滑事故过程中，闭气土方正在施工，外海镇压层地梁正在开挖浇筑，这些都是激发沉滑的直接因素。尤其是土方加荷过快、过高，是本次沉滑的直接导火索。
