# 水库工程病险成因典型实例分析

李宏恩,李 铮,何勇军

**摘要:**以某座因未按设计要求施工而引起水库工程渗流和结构问题的土石坝为例,在工程现场检查 and 地质勘察的基础上,进行了大坝渗流安全分析、结构稳定分析、抗震安全分析,并对该水库工程的安全现状进行了综合分析评价。分析结果表明:由于该工程未按设计要求进行施工,直接导致该工程结构不完整,大坝的渗透安全性、结构安全性及抗震安全性均不满足要求,大坝安全监测等工程管理设施欠缺,可归为三类坝。

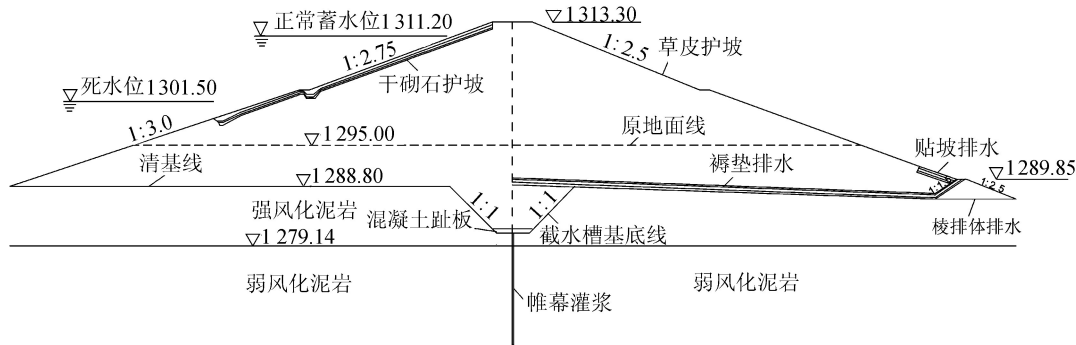
图1 大坝设计典型断面(单位:m)

某水库设计库容为 968 万 m<sup>3</sup>,防洪标准按 30 年一遇洪水设计,300 年一遇洪水校核。工程修建的目的是为解决邻近工业区的生产和生活用水问题,改善周边生态环境。大坝为碾压式均质土坝,设计最大坝高 25.95 m,坝顶长 941 m,坝顶宽 6 m,上、下游筑坝材料为当地粉土、壤土,坝轴线建基面附近设置黏土截水槽,基岩采用帷幕灌浆防渗,坝体下游设置褥垫、棱柱体及贴坡相结合的排水方式,坝体上游坡面采用干砌石护坡,下游坡面为砂砾石护坡。选取最大坝高所在位置的断面为典型断面,大坝设计典型断面如图 1 所示。在大坝实际施工过程中,取消了下游褥垫排水及棱柱体排水,且仅在坝基沿坝轴线 50~100 m 范围内进行了局部帷幕灌浆,大坝实际典型断面如图 2 所示。

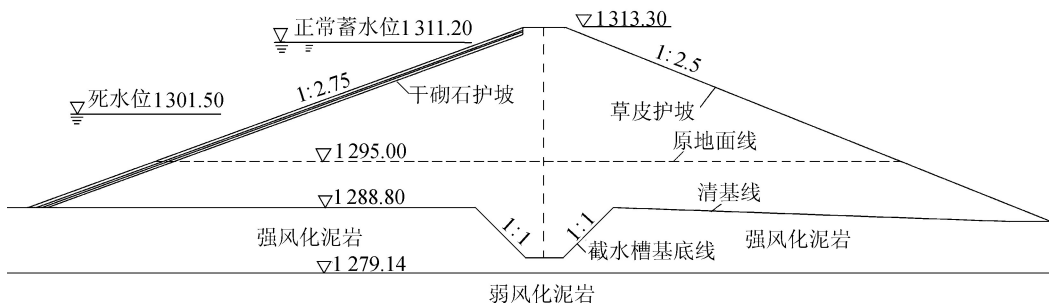
图2 大坝实际典型断面(单位:m)

在强风化泥岩上,导致坝基渗漏严重;褥垫层、棱柱体、贴坡等排水设施未按设计要求实施,坝体存在严重安全隐患。

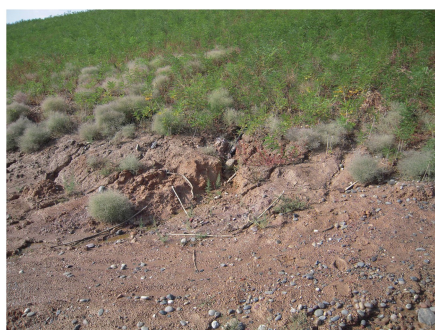
(a) 坝脚局部渗漏点

该工程建设时间短,工程管理不规范,2007 年 11 月开工建设,2008 年 6 月便进行了初期蓄水,蓄水后在大坝左岸坝体及岸坡处出现较为严重的坝体、坝基及绕坝渗漏现象,如图 3 所示。2008—2011 年,上游护坡水位变化区在风浪及冰冻作用下,部分块石护坡遭到破坏,逢强降雨时,下游砂砾石护坡破损严重。经现场检查,该水库存在的主要问题包括:

**b.** 左岸坝肩渗漏量大,近坝脚处渗漏冲蚀,影响坝体稳定。

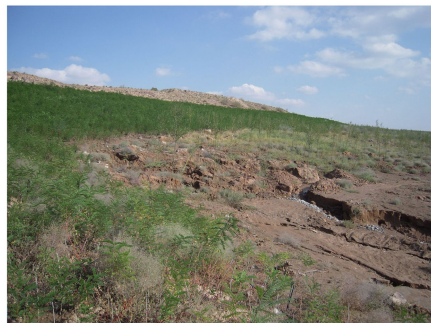
(b) 绕坝渗漏位置

在坝体取原状土样 20 组进行现场试验,试验结果表明:①坝体砂壤土渗透变形的主要类型为流土,允许渗透坡降为 0.25,渗透系数为  $2.48 \times 10^{-4} \sim 4.24 \times 10^{-4} \text{ cm/s}$ ,渗透系数偏大是造成坝体渗漏的原因之一;②通过坝基压水试验,坝基上部存在透水率大于 10 Lu 的岩层,最大透水率达到 24.6 Lu,这可能是形成坝基及绕坝渗漏的重要原因;③坝体压实度不均匀,干密度相差较大,变化范围为  $1.52 \sim 1.64 \text{ g/cm}^3$ ,孔隙比为 0.630 ~ 0.748。

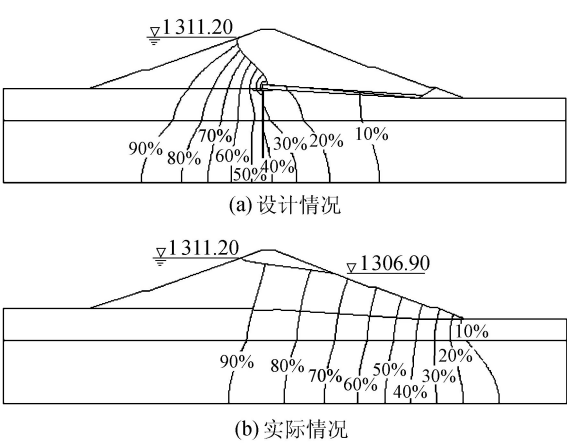
图 5 大坝典型断面浸润线分布(高程单位:m)

渗作用下,结合深入坝体的褥垫层、坝脚棱柱体及贴坡的联合排水作用,坝体内渗流场位势衰减较快,大坝防渗及排水体系效果明显,下游坝坡出逸点位置均位于排水棱柱体顶部高程以下接近下游地面高程,且下游出逸部位的水平坡降为 0.01,远小于允许出逸坡降 0.25,因此若该水库工程按设计进行防渗及排水设施施工,即使大坝填筑质量保持现状,坝体防渗及下游坝坡出逸位置的安全性也是基本有保证的。

从图 5(a)按大坝实际情况计算结果看,下游坝坡出逸点高程在 1306.60~1308.15 m 之间,坝内浸润线较高,下游坝坡出逸点位置均位于大坝下游坝坡上部,且出逸部位的水平坡降约为 1.60,已大于允许出逸坡降 0.25,大坝下游坝坡极易发生渗透破坏,这与现场检查所发现的问题相吻合。此外由于大坝实际没有有效的截渗和排水设施,客观导致了大坝渗流场位势衰减较慢且坝内浸润线较高的现状。因此,从渗流计算结果看大坝实际的坝体防渗及下游坝坡出逸位置的渗流安全性是无保证的,存在严重渗流安全问题。

综合现场检查及渗流有限元的计算成果分析,该水库大坝坝体防渗体较差,坝体及坝基渗透稳定性不满足设计要求,大坝渗漏严重。实际施工中未按设计要求对大坝截水槽下坝基进行全面帷幕灌浆,未设置褥垫层、棱柱体及贴坡等排水设施,存在严重渗流安全隐患。
