# 某受损临河民宅鉴定与加固处理

**摘要:**某农民自建房屋, 因原结构体系、材料、施工质量较差及运河驳岸施工、水位变化等影响出现了受损现象, 进行了结构常规检测、监测及雷达检测, 分析了结构受损的原因, 针对工程的特点, 采取了地基注浆加固、裂缝修补、结构加固等方法确保结构安全。

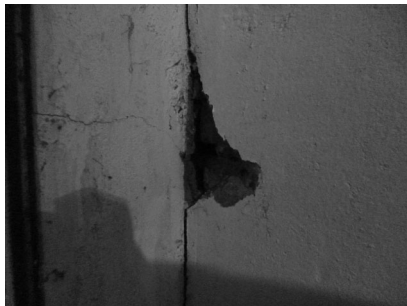
图1 墙体接缝处

根据规范, 受压墙、柱沿受力方向产生缝宽大于2 mm、缝长超过层高1/2的竖向裂缝, 支撑梁或屋架端部的墙体或柱截面因局部受压产生多条竖向裂缝, 裂缝宽度已超过1 mm, 墙、柱产生倾斜, 其倾斜率大于0.7%, 相邻墙体连接处断裂成通缝, 基础承载力小于基础作用效应的85%, 基础老化、腐蚀、酥碎、折断, 导致结构明显倾斜、位移、裂缝、扭曲等应评为危险点<sup>[1]</sup>。该房屋据此鉴定为危险点的有: 墙面有一条竖向裂缝, 长约1.9 m, 最大裂缝宽度达0.6 mm。墙角纵横墙交接处拉脱、开裂, 裂缝宽度达2.0 mm, 局部凿开粉刷层后发现纵横墙交接处未

咬槎(图1)。此外, 该房屋基础部位局部水土流失, 应鉴定为危险点(图2)。该房屋仅有一层, 本次未对该房屋整体倾斜进行重复检测, 采用吊锤法对该房各层墙、柱倾斜情况进行测量, 有5个墙体倾斜率大于0.7%, 鉴定为危险点。沉降观测显示沉降尚未稳定。

根据上述情况,建议立即疏散撤离该房屋居住人员,并采用灌浆法对该房地坪下基础部分进行临时修补。对房屋南外墙至驳岸之间的地基采用压密注浆进行加固。首先在靠近驳岸处注浆封闭,保证注浆浆液不随空洞中水位变化而流失,浆液采用水泥-水玻璃速凝混合浆液。对房屋主体结构部分待运河驳岸沉降、位移及房屋沉降、位移、裂缝等情况稳定后实施加固。该房屋为老旧房屋加固,为防止在加固、维修过程中出现安全事故,施工前对楼盖、大梁等主要构件进行全面托撑,并做好安全防护工作。本房屋采取砌体结构墙体增设复合砂浆钢筋砖构造柱及圈梁,纵横墙咬槎处配钢筋,砌体裂缝采用单面销钉钢筋网片水泥砂浆等加固措施。目前,房屋已经加固完成,运行正常。

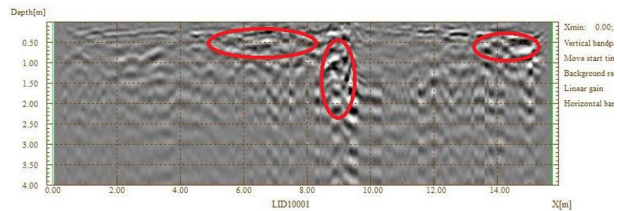
图 3 西边户雷达扫描图(探伤分析)

从检测图像可以判定,西边户最西边边缘开始算起,往东 7 m 处,地表内存在较大面积土层松动,中间空隙空洞较多,空洞位于地表下 0.5 m 处,直径 1.5 m 左右。9 m 处,存在下水道排水管。15 m 处,地表存在小面积土层松动,有空隙空洞,空洞位于地表下 0.5 m 处(见图 3)。东边户最西边边缘开始算起,8 m 范围内,土层表面存在整体大面积的松动、空隙,空隙位于地表下 0.5 m 处,覆盖整个过道长度范围(见图 4)。

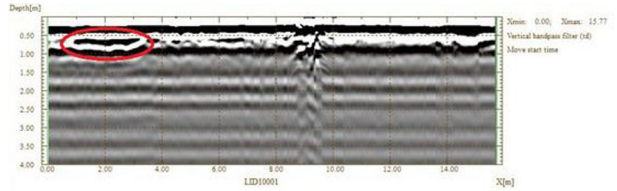
图 5 西边户雷达扫描图(土层分析)

西边户最西边边缘开始算起,从起点到 4m 处,存在土层整体下沉现象(见图 5)。东边户最西边边缘开始算起,在 6~8 m 处,深度 0.8 m 处,土层存在

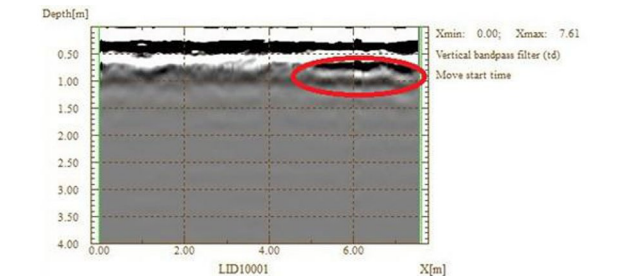
图 6 东边户雷达扫描图(土层分析)

整体沉降(见图 6)。
