# 小关子水电站1号机组过流部件损坏原因及改造方法

**摘要:**小关子水电站在投运后的检修中,多次发现机组过流部件因气蚀导致的叶片出水边断裂、尾水管十字补气架脱落、底环及导叶损坏等问题,严重影响到该电站的经济、稳定运行。通过对小关子电站1号机组过流部件损坏现象的综合分析,得出损坏主要原因为转轮和导叶的线型设计缺陷、安装过程中导叶垂直度不合格以及运行条件恶劣等多种因素,处理方法为对转轮、补气方式和导水机构进行重新设计和改造,对其成功的改造方法进行了总结。

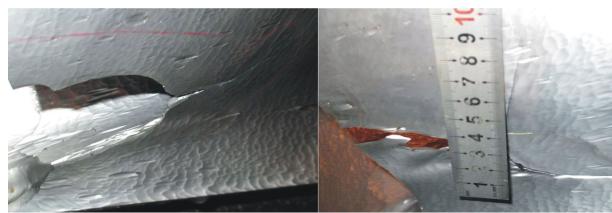
2013年度检修中,对小关子电站1号机组进行A级检修工作。拆卸后,经检查发现该机组顶盖、底环与活动导叶背水边接触处有较严重气蚀现象,底环内部气蚀厚度达到20 mm;活动导叶轴颈与叶片连接处气蚀、磨损严重;转轮下环及叶片出水边均出现较严重气蚀现象,且叶片出水边有较严重裂纹及部分脱落。其过流部件气蚀、磨损情况如图1~3所示。

图1 转轮气蚀及裂纹

蚀;转轮出水边变薄及蜂窝状缺陷为出水边脱流造成的翼型气蚀与沙粒磨损联合作用所致(冲蚀缺陷);底环和顶盖与轴颈配合处气蚀,根据其形状特性和轴套偏磨不难看出,应为导叶垂直度不合格,引起导叶端部与底环、顶盖间隙处形成高速射流所产生的间隙气蚀。

转轮叶片出水边、尾水管十字补气架根部、尾水管里衬裂纹是由于在尾水管真空涡带所产生的交变应力引起的疲劳所致。同时,叶片制造时的缺陷在周期性变动负荷的频繁作用下,疲劳裂纹可以从缺陷处发生和扩大。现场处理过程中,补焊材料的成分、结构和杂质的含量,以及热处理、应力消除等工艺都未能进行严格控制,使得现场处理效果不佳,运行后进一步恶化。

a. 转轮:新设计转轮型号为 HLD694-LJ-205,叶片数由 13 片增加为 15 片,以减小单个流道尺寸,并采用 X 型叶片结构。转轮表面喷涂碳化硅抗磨涂层以削弱泥沙对转轮本体的磨损,同时在进水边和出水边加厚涂层。

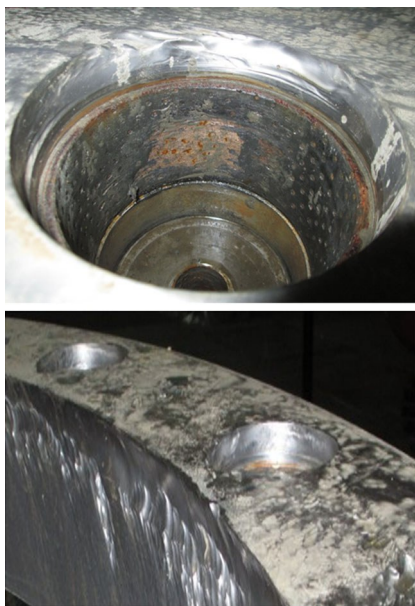
图2 底环气蚀

影响,此时促进空化空蚀;而南方山区潮河流,悬移质泥沙含量往往很小,可能远小于临界含沙量,因而,含沙量的增加总是使磨损加剧。从以上分析可知,汛期随着宝兴河河水泥沙含量的增加,空气泡的溃灭也趋于严重,气蚀也就得到了加剧。此外,由于小关子水电站原装转轮套用二滩水电站转轮模型,与小关子水电站水力特性有较大差异。罗经等<sup>[3]</sup>基于 CFD 的流场模拟结果表明,气泡在背流面形成局部漩涡区域,且涡心压力最低。而气泡在溃灭发生的微射流以一定的倾角冲击过流部件表面时,对材料产生的最大应变在流束边界呈环状分布,与底环表面的实际气蚀形状相符,故推断表面气蚀为活动导叶叶型设计不合理导致的脱流所致的翼型气

c. 导水机构:活动导叶修改叶型,减小其尾部脱流现象的发生。顶盖、底环、活动导叶过流面喷涂碳化硅抗磨涂层,调整导叶立面间隙的偏心销也将调节余量由 3 mm 增加至 5 mm,加大了其调解能力。底环和顶盖重新调整中心水平并钻配定位销孔,以保证导叶的垂直度在合格范围内。

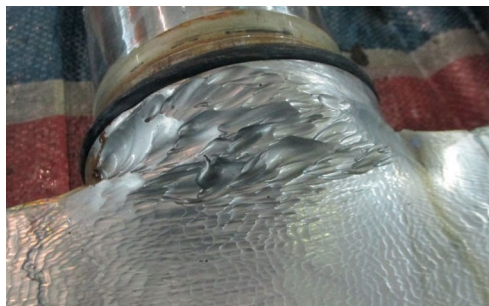
图3 导叶气蚀及磨损

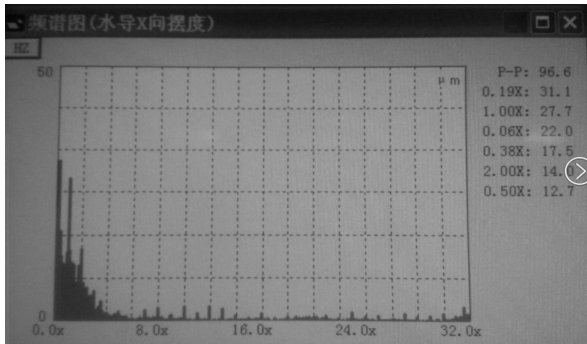
为检验该机组改造后在各工况下的稳定性,对该机组进行了变转速、变励磁、变负荷、甩负荷等试验,对机组的振动和摆度进行了监测和分析。试验结果表明,除在负荷 30 MW 时振动较大外,其余工况下振摆效果达到优良水平。水导轴承在负荷 30 MW 时频谱如图 5 所示,由该频谱分析可知,在此区域尾水管真空涡带稍大,产生的 0.19 倍频振动分量为此时机组振动的主要成分,较改造前明显减小。振动区缩小为 28 ~ 32 MW,大大提高了机组的可利用负荷区。

图 5 负荷 30MW 时水导轴承频谱
