# 龚嘴水电站4号机组工作密封损坏原因及处理方法

**摘要:**在简述水电站机组工作密封橡胶块的结构与工作原理的基础上,分析了2010年7月龚嘴水电站4号机组工作密封橡胶块烧损的原因,指出橡胶块的烧损是由洪水带来大量泥沙淤堵润滑水通水孔,造成上下腔压力差增大,使橡胶块与转动环的摩擦力增大,橡胶块与外环摩擦导致橡胶块外侧烧损。通过加大橡胶块通水孔直径和密封水管管径等处理措施,使得工作密封运行平稳,漏水量在设计范围之内,保证了机组的安全稳定运行。

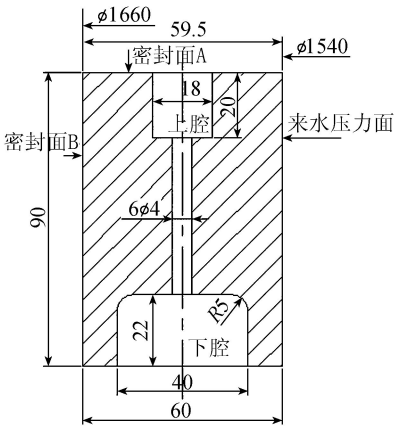
图1 橡胶块结构(单位:mm)

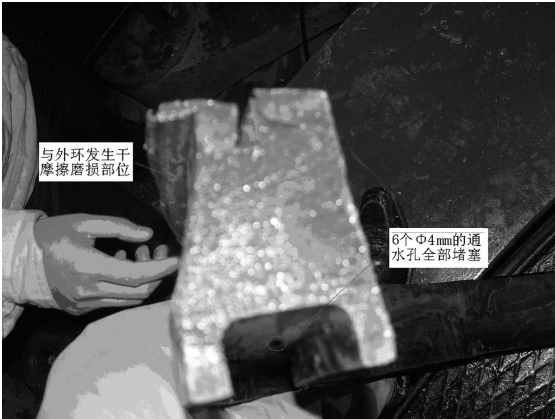
通过对4号机组橡胶块的更换,对烧损的橡胶块进行了检查。烧损的部位是橡胶块的外侧(图1中的密封面B),这跟通常情况下橡胶块烧损的部位(上平面)有所不同。对润滑水通水孔进行检查,所有通水孔被泥沙淤堵。烧损情况如图2所示。

图2 橡胶块外侧与外环干摩擦烧损

b. 橡胶块转动原因。由于通水孔全部淤堵,造成上下腔的压力差增大,计算表明上下腔的压力差增加近98MPa,橡胶块与转动环的摩擦力增大。同时橡胶块外侧压力仍维持原压力状态,橡胶块与外环的压力不变。橡胶块上平面压力摩擦力增大大于橡胶块与外环的静摩擦力,因此转动环带动橡胶块转动,橡胶块外侧与外环接触面积大并且无润滑,导致橡胶块烧损。

由于橡胶块的烧损是由洪水带来大量泥沙造成润滑水通水孔的淤堵,润滑水通水孔淤堵造成上下腔压力差增大,使橡胶块与转动环的摩擦力增大,摩擦力增大后大于橡胶块与外环的静摩擦力,转动环带动橡胶块转动,导致橡胶块外侧烧损。原橡胶块通水孔设计是6 $\Phi$ 4mm,孔径偏小。处理方法:①加大新橡胶块通水孔的尺寸,将通水孔直径改为6mm;②将原设计的密封水管管径扩大,改善其进入密封座的压力水量;③在汛期河水泥沙含量大的时期,将工作密封润滑水由蜗壳取水切换至清洁水源取水。
