# 二台子水电站过流部件泥沙磨损的原因和解决方案

**摘要:**在分析水轮机过流部件泥沙磨损机理的基础上,介绍了二台子水电站2013—2014年度检修中,1号、2号机组过流部件磨损情况,从机组运行环境和过流部件材质两方面分析了机组过流部件磨损原因,指出造成二台子水电站过流部件严重破坏的主要原因是泥沙磨损,并提出了在闸首上游河道修建沉砂池和改善过流部件材质的建议。

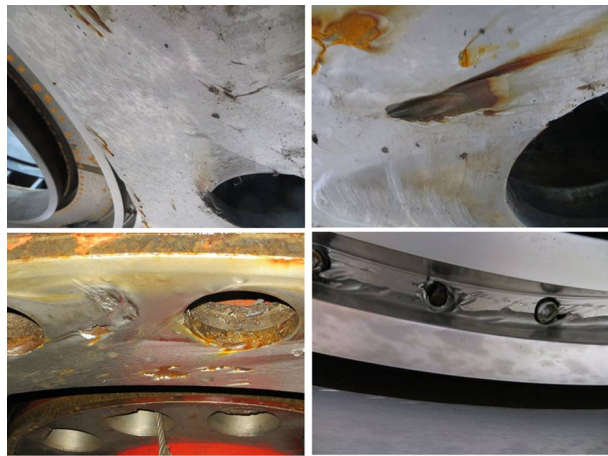
2013—2014 年度检修(2013 年 12 月至 2014 年 4 月)中,对二台子水电站 1 号、2 号机组进行 A 级检修工作。顶盖及导叶拆卸后,经检查发现该机组顶盖抗磨面及迷宫环、底环护板(抗磨面)、活动导叶轴颈处及导叶迎水面存在多处不同程度的鱼鳞波纹状、鱼鳞坑、槽,顶盖及底环过流面磨损最深处深度达 6~7 mm;与顶盖和底环比较,导叶轴颈磨损程度较轻;转轮及叶片完好,无磨损及气蚀现象。其过流部件磨损情况如图 1~3 所示。

图 1 顶盖磨损情况

底环及顶盖过流面受到严重泥沙磨损,导致导叶端面间隙增大,使机组漏水量增大,机组在关闭导叶的情况下不能正常停机。同时,由于导叶端面间隙增大,致使水力不平衡,将严重影响机组稳定运行。在检修过程中,用碳弧气刨的方法铲除破坏区域的金属,露出基体金属光泽;用砂轮将高点和毛刺磨掉;采用含 Cr 在 12% 以上的焊条进行堆焊,堆焊完成后底环按照图纸进行车削加工,顶盖用砂轮打磨光滑,最后与转轮组配调整。

b. 改善过流部件材质。机组投运 1 a 后检查发现,材料为 ZG00Cr13Ni5Mo 的转轮及叶片完好,未受到泥沙磨损,而材料为 1Cr18Ni9Ti 的顶盖护板和底环护板严重磨损,磨损严重部位有深达 6 ~ 7 mm 的坑。从材料试验性能及二台子水电站过流部件暴露出的问题,证实 ZG00Cr13Ni5Mo 性能优于 1Cr18Ni9Ti,具有更好的抗磨蚀性能。故建议将顶盖及底环护板换成抗磨蚀性能更好的 ZG00Cr13Ni5Mo。

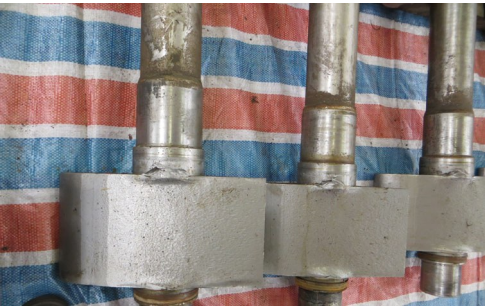
图 2 导叶轴颈磨损情况

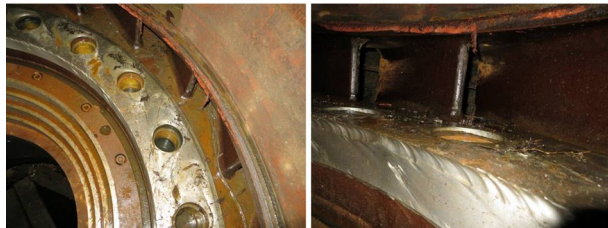
图 3 底环磨损情况
