# 瀑布沟水电站机组运行初期机械故障及处理方法

**摘要:**瀑布沟水电站从首台机组投运后的1年多时间里,曾出现过各种故障,如水导油槽漏油、活动导叶中轴套密封压板螺栓断裂、机组技术供水泵电机发热、剪断销剪断、厂房渗漏集水井深井泵抽水效率降低、机组摆度变大、下导轴承滑转子上移、水库放空洞工作闸门冲压式水封损坏等。瀑布沟水电站检修项目部对于主辅设备出现的这些问题进行了分析,有针对性地采取了解决措施,保证了机组的稳定运行,并为进一步了解掌握瀑布沟水电站机组设备状况提供了积极的参考意见。

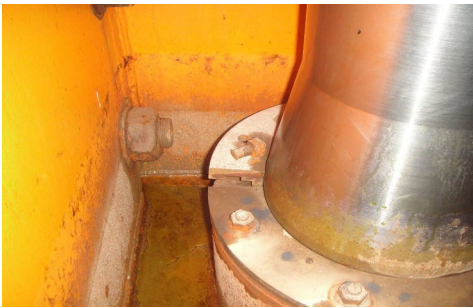
瀑布沟水电站5号机组活动导叶有24块,活动导叶通过上、中、下轴套径向限位,活动导叶总高约4.1 m,上、中、下轴颈分别为0.249 m、0.319 m、0.269 m,相互之间距离约为2.0 m和1.8 m。电站设计最高水头为181.7 m,因此活动导叶相对为细长件,在水头作用下,中轴套、下轴套主要承受水压力与固定部件之间相互作用的剪切力,导叶在中下轴套位置也极易发生挠度变形,因此在该情况下,中轴套、下轴套极易发生磨损现象。瀑布沟水电站机组活动导叶中轴套上部设有盘根密封,并设有密封压板2块,每块密封压板由3颗M16的螺栓紧固。2011年3月瀑布沟水电站5号机组B级检修时,检

查发现5号机组有一活动导叶中轴套密封压板有3颗M16的螺栓断裂(见图1),密封盘根部分损坏。

图1 密封压板螺栓断裂

由于发现及时,未发现轴套及导叶发生严重磨损现象。为避免因导叶中轴套漏水使杂质进入导叶中轴套从而加剧轴套磨损,对该导叶中轴套密封进行了更换,并根据导叶中轴套位置重新安装了密封压板,打磨密封压板,加大了密封压板与轴颈的间隙,并调整压板与轴颈间隙均匀,防止轴颈与压板挤压受力而再次剪断压板螺栓。

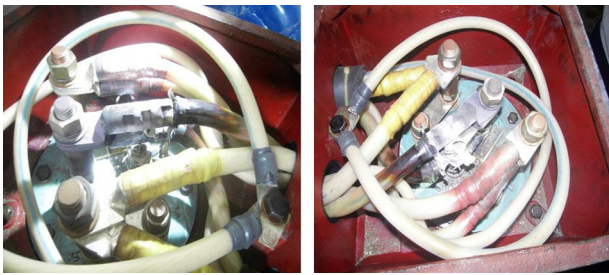
瀑布沟水电站4~6号机组技术供水系统从安装、调试、运行至今,分别出现过2次水泵电机烧毁(6号机组2号泵(图2)、4号机组1号泵)、1次水泵密封环破裂(5号机组1号泵(图3))、1次滤水器排污电机烧毁(5号机组主轴密封滤水器)及各水泵轴承损坏等故障。

图2 6号机组1号水泵电机电源接头烧毁

针对电机接线柱发热的问题,瀑布沟水电站检修项目部将4、6号机组技术供水泵电机绕组线鼻子更换为闭式长线鼻子(图4)并烫,增大了接触面积,同时加装了绝缘热缩套,对接线柱进行了紧固处理。

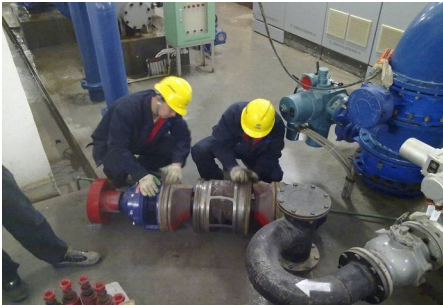
图3 5号机组1号水泵密封环破裂

经改造后的技术供水泵效率等各方面性能均远远优于原设备。同时针对机组和主变技术供水泵车式密封和轴承失效缺陷的典型缺陷,项目部更换车式密封,提出了将深沟球轴承更换为调心轴承建议,调整了电机与同心度,并对电机基础螺栓进行加强紧固处理,减小了由于震动导致电机基础发生位移的概率,改善了水泵运行状态。

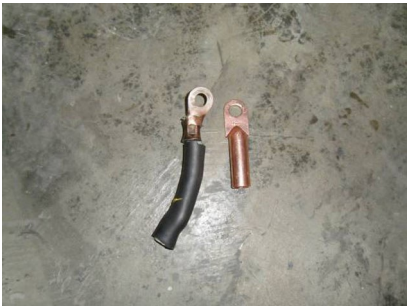
图4 长短线鼻子对比

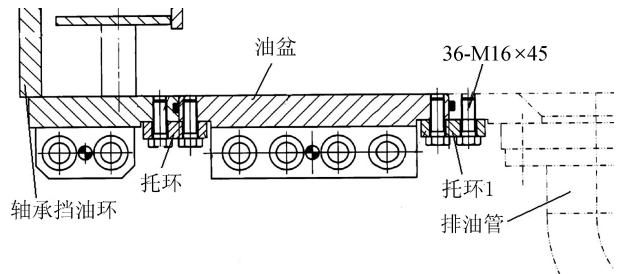
检查发现油槽漏油原因有3个:一是油槽外油盆组合缝(顶盖组合缝)存在漏油;二是瀑布沟水电站水导油槽外油盆与内油盆为对接方式(图5),在对接组合缝处,利用托板及两道密封条进行连接,在托板外侧密封条接头处存在漏油现象;三是瀑布沟水电站2、4、6号机组水导油槽采用外循环冷却方式,在机组运行时通过两台油泵将油槽内热油从油槽底部抽出,经过3台冷却器重新注回水导油槽。整个水导外循环冷却系统布置在水车室内顶盖上,紧凑的布置空间使整个系统有许多接头、法兰连接,

图5 水导油盆装配

利用机组小修时间,瀑布沟水电站检修项目部从三方面入手全面治理机组水导油槽漏油现象:一是检查更换水导油槽托板密封条,特别做好密封条接头处的处理,减少油槽底板渗油量;二是利用TS528工业紧急修补剂对顶盖及油槽外油盆组合缝进行处理,先用专用清洗剂对组合缝进行清洗,对重要组合缝处先用堵漏胶棒填堵,然后将TS528的A、B胶按1:1的比例调配均匀后,均匀严密地涂抹在缝隙处,调和后的修补剂必须尽快使用,超过1 min将发生凝固现象,这时封堵效果将大大降低,待修补剂凝固后检查是否存在气泡或修补剂凝固时产生的坑缺,这时需重新封堵;三是全面检查处理水导油槽外循环冷却系统管道接头及法兰,同时根据现场结构设计管道布置,计划在大修期间改造系统管路以减少漏油点。通过以上方法的处理,瀑布沟水电站东电机组水导油槽漏油均已得到可靠处理,各机组经过1年的运行,再未发生过漏油、补油现象。

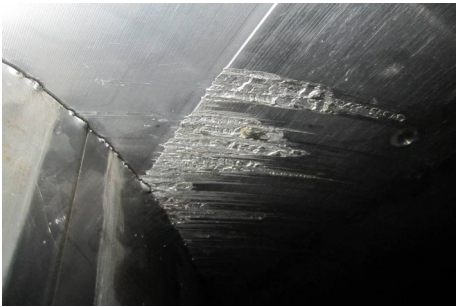
瀑布沟水电站5号机组B类检修期间在做无水试验时,发生一导叶剪断销剪断情况。经检查发现该活动导叶上端面与顶盖之间卡阻,并产生大面积的挤伤、刮伤情况(图6),多块活动导叶也存在同样的情况。随后在1号机组的检修中发现约半数的活动导叶均存在该情况。

瀑布沟水电站GE机组活动导叶设计端面总间隙为1.06~1.22 mm,上端面间隙占端面总间隙的60%~70%,下端面间隙占端面总间隙的30%~40%,实测上端面间隙约0.3 mm,下端面间隙约0.75 mm。导叶下止推块与下止推块轴颈间隙设计值为0.05~0.15 mm,实测间隙为0.20~0.40 mm,尤其是导叶与顶盖抗磨板挤伤严重的导叶,导叶在水中浮力的作用下存在上浮趋势,再加上下止推块间隙较大,使得上端面间隙变化,间隙过小。同时由于在无水试验时,导叶频繁在干摩擦的情况下开关动作,反复挤碾卡在上端面间隙的杂物,最终导致顶

图6 活动导叶损伤

盖与导叶上端面之间的金属不断挤压、脱落、堆积,最终导致活动导叶卡阻,使得剪断销剪断。

针对该情况,检修人员将顶盖上挤伤部分尤其是堆积起来的金属用砂轮机打磨平整光滑后,用千斤顶转动该活动导叶,然后继续将新露出的部分进行打磨处理。通过这种方法,不断将挤伤的金属进行打磨,直到导叶转动灵活无卡阻为止。对顶盖损坏严重的区域,用不锈钢焊条进行堆焊,并用砂轮机打磨光滑。由于该情况是瀑布沟水电站GE机组的普遍情况,因此在检修时,该处被列为重点检查项目,并提前处理。

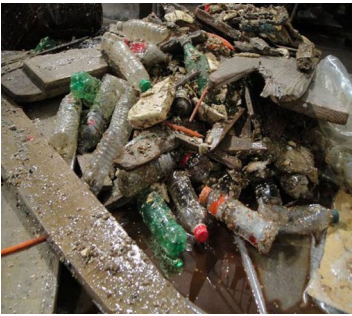
2010年7月,瀑布沟水电站渗漏集水井深井泵在工作时出水口压力变低,水泵运行时间变长,在对瀑布沟水电站渗漏集水井1、2、3号深井泵吊出检查时发现在深井泵吸水口堵塞有大量木板、竹片、塑料布等杂物(图7),而且吸收口过滤网已严重变形,如果继续运行,将导致过滤网被严重破坏,大量杂物直接卡进水泵叶轮内,使叶轮磨损加大,增大其破坏程度,甚至导致水泵电机烧毁。

图7 深井泵吸水口堵塞大量杂物

渗漏集水井深井泵及电机通过9节DN500、长约3m的排水管连接吊装在集水井内,泵吸收口有滤网。瀑布沟水电站检修项目部对深井泵滤网进行清理后,组织人员进入渗漏集水井检查发现,集水井内有大量漂杂物,厂房3号排水廊道至集水井的排水口无拦污栅,有大量杂物不断从3号排水廊道排至渗漏集水井内。

全,项目部一方面积极组织人员进入渗漏集水井内打捞杂物,一方面在3号排水廊道至集水井的排水口处加装拦污栅;一方面在渗漏集水井内装设泥沙泵,对集水井内泥沙、杂物进行彻底清理,一方面组织人员对3号排水廊道内生产垃圾进行清理,并组织人员对其他深井泵进行吊出清理检查,多方面下手从根本上解决了深井泵再次被堵的隐患。从处理后至今近1年时间里,再未发生过深井泵工作效率降低的情况。

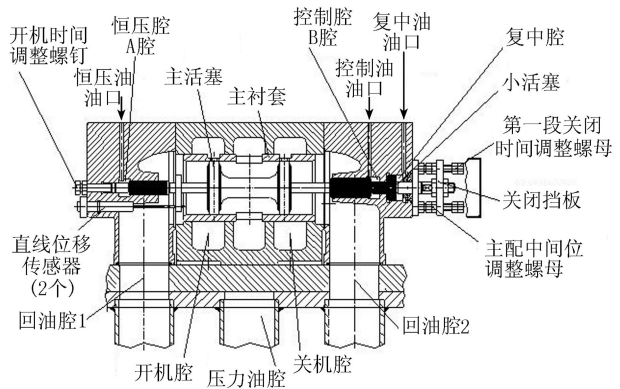
2010年夏季,瀑布沟水电站4号机组调速器液压系统压油泵频繁启动,回油箱内油温不断升高,超过50℃。经检查发现调速器主配压阀漏油较大,导致油泵频繁启动做功,使油温上升。瀑布沟水电站采用比例伺服阀式微机调速器,调速器是GE原装进口的FC20000阀组,含有复中机构,其中的比例伺服阀是输出信号压力油的元件,控制主配压阀输出压力油操纵接力器<sup>[2]</sup>。处于优先位置的紧急停机阀组,可保证机组在紧急状态下安全可靠关机,主配压阀遮程为0(图8),由于该主配压阀漏油较大属于设备质量问题,且当时瀑布沟水电站地下厂房通风系统尚未投入使用,因此才导致油温过高。

图8 主配压阀结构

针对该情况,联系调速器厂家更换主配压阀,更换后油泵启动频率由原来8 min启动1次,变为约30 min启动1次。同时在调速器回油箱旁加装一套油泵及冷却系统,利用1.5 kW、每小时可输送80 L油的油泵可在油温变高时将回油箱内热油抽出,经过冷却器冷却后输送回回油箱。冷却水取自位于调速器回油箱旁的一组空气冷却器冷却水管。经处理后,在机组运行的近1年时间里调速器油温过高的情况得到极大改善。
