某水电站发电机过激磁保护拒动原因及解决方案

**摘要:**针对某水电站保护校验过程中6号机B套发电机过激磁保护拒动的原因展开分析,查明是由于保护装置开入开出采集板存在异常,导致过激磁保护拒动。重新更换开入开出采集板后,对6号机B套保护屏所有保护进行了重新校验,保护装置开入量输入状态均正常,各保护均正确动作。检修投运后,经8个月的运行观察,6号机保护装置运行正常,未出现保护误动、拒动情况。

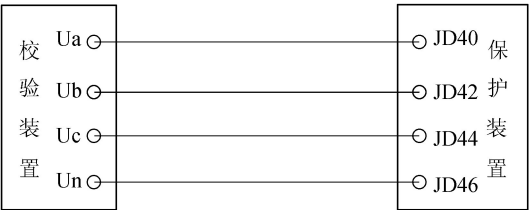
图1 试验接线

2012年2月9日,该水电站对6号机B套发电机保护装置进行校验。在顺利完成过激磁保护(低定值)后,在对过激磁保护(高定值)保护进行校验时,发现该保护拒动,面板跳闸指示灯未点亮。之后对发电机过激磁反时限保护进行校验,该保护也拒动,跳闸灯未点亮。在上述保护校验过程中,外部功能压板已投入,试验接线如图1所示。

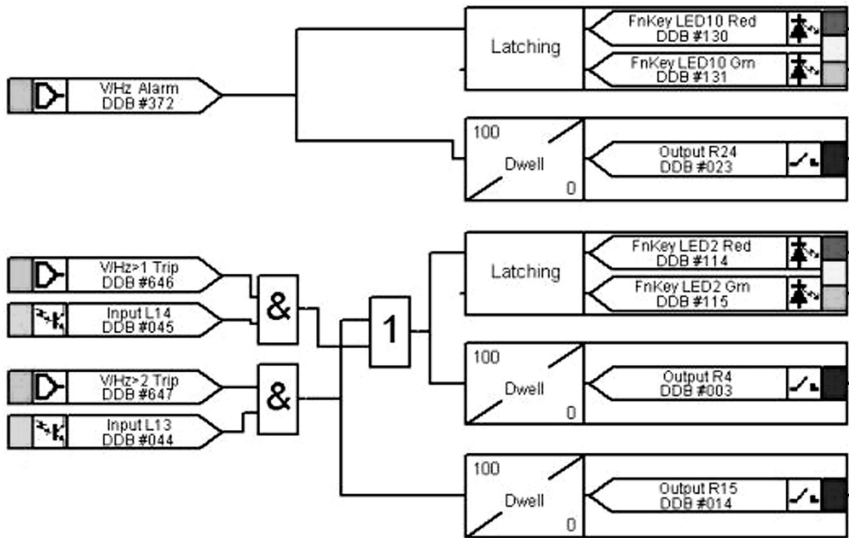
图2 过激磁保护逻辑框图

该水电站的过激磁保护由过激磁保护(低定值)、过激磁保护(高定值)、过激磁反时限保护构成,其中过激磁保护(低定值)动作于告警,过激磁保护(高定值)、过激磁反时限保护动作于跳闸,其逻辑框图如图2所示。

从逻辑图上看,如果外部联片 LP13、LP14 未投入使用,则相应的与门不开放,不符合保护跳闸逻辑条件,则该保护将不会出口动作。按“↓”键进入“SystemData”子菜单,再连续按“↓”键,找到“OptoI/Ostatus”单元,此单元将显示外部联片投退情况。当将外部联片 LP13、LP14 投入后,发现界面上相应状态控制字时而为 1 时而为 0,闪烁不定。由此判断,过激磁保护(高定值)和反时限过激磁保护不动作,就是由于外部联片接线松动所致。随即对外部联片进行了检查紧固处理,但开关量状态控制字依旧闪烁不定。

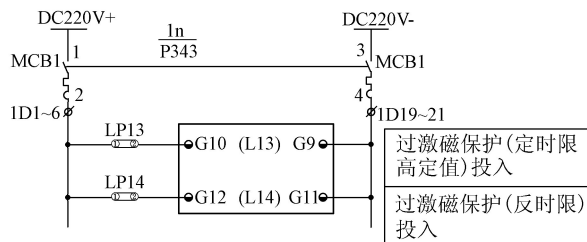
图3 过激磁保护回路

检查人员将保护拒动的原因归结为开关量的相关回路存在问题,之后对相关回路进行了检查,如图

3 所示。外部联片 LP13、LP14 投入后,用万用表测得端子 1D1~1D6 的对地电压为 110V,保护装置上 G10、G12 的对地电压也为 110V,说明正电源侧回路没有问题,联片未有松动或接触不良的现象。用万用表测得保护装置上 G9、G11 的对地电压为 -110V,可以断定保护装置外部回路正常。依此推断,保护装置开入开出采集板存在异常,导致过激磁保护拒动。

在重新更换开入开出采集板后,依据该厂生产技术处下发的定值清单,对 6 号机 B 套保护屏所有保护进行了重新校验。校验过程中,保护装置开入量输入状态均正常,各保护均正确动作。
