# 瀑布沟水电站 500kV GIS 母线故障原因分析

**摘要:**针对瀑布沟水电站 500 kV SF<sub>6</sub> 封闭式组合电器(GIS)母线 2014 年 6 月 25 日发生的故障,详细介绍了事故点查找过程和电压互感器、母线及故障发生段解体检查情况,根据解体调查现象对故障产生原因进行了分析总结,指出装配过程工艺执行不严格是造成故障的主要原因,该故障对 GIS 设备的现场装配具有警示作用。

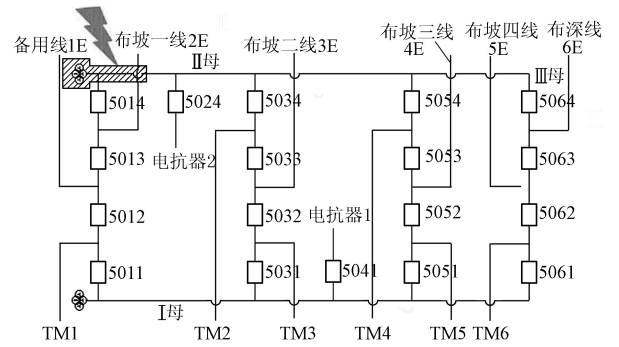
以看出,Ⅱ母B相Ⅰ段气室气体分解物异常, $H_2S$ 为 $18.7\times10^{-6}$ , $SO_2$ 大于 $100\times10^{-6}$ ,其他气室 $SF_6$ 分解物 $H_2S$ 、 $SO_2$ 、 $HF$ 均为0。初步确定故障发生在第Ⅰ气室(见图1阴影部分)。

图1 故障位置示意图

故障气室母线长度约15 m,在故障母线单元中的位置如图1所示,拆除该段母线需拆除电压互感器气室、Ⅱ母Ⅰ段气室、部分Ⅱ母Ⅱ段气室。

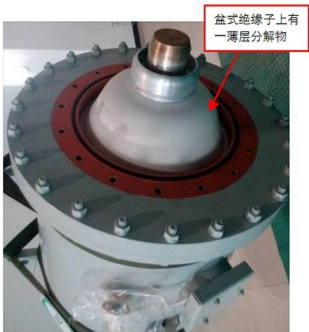
对Ⅱ母端部的电压互感器,现场拆下时,发现盆式绝缘子上覆盖一层薄薄的白色粉末状分解物,见图2。将该单元送至常州东芝公司更换绝缘件,经解体检查,未发现异常。

图2 电压互感器上的残留物

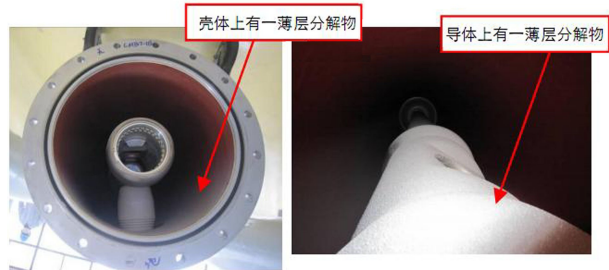
母线单元解体检查,单元壳体内壁和导体上覆盖有薄薄一层白色粉末状分解物,但没有发现放电痕迹,柱式绝缘子无异常,见图3。

图3 母线上的残留物

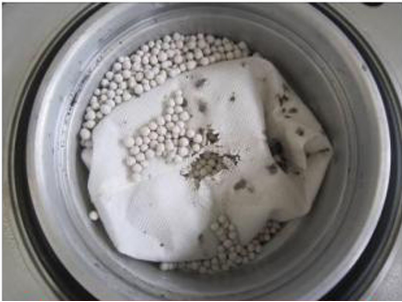
a. 壳体内和导体上覆盖较多的分解物,壳体下部有吸附剂颗粒散落(吸附剂袋被电弧烧破,吸附剂颗粒溢出并散落在壳体内),如图4所示。

图4 吸附剂烧损情况

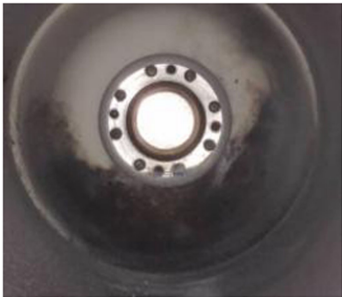
b. 盆式绝缘子凹侧表面干净,无异常,盆式绝缘子凸侧约1/2表面被黑色碳化物覆盖(图5)。收集残留物,经化验分析,主要元素有Si、F、O,各元素质量百分比分别为O占45.30%,F占19.34%,Al占1.06%,Si占34.3%,见图6,判断为燃弧生成物和环氧树脂材料。

图5 绝缘子放电后情况

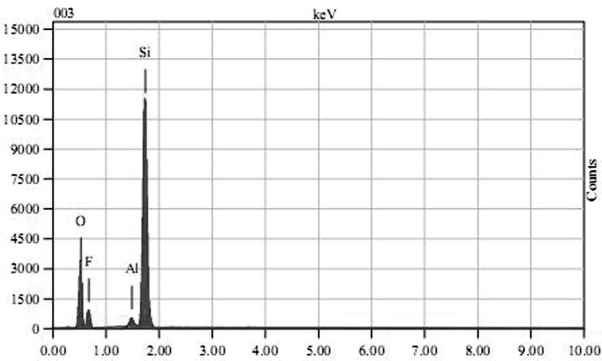
图6 盆式绝缘子凹面残留物分析报告

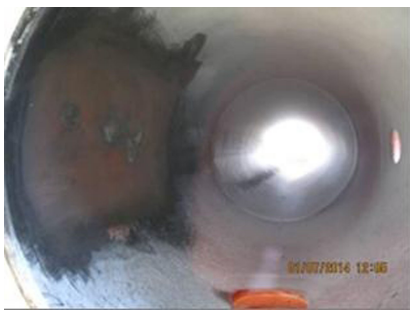
c. 在安装盆式绝缘子端,壳体内壁水平靠上部有电弧烧熔痕迹,最深处约3 mm。除此外,壳体其他部分无异常。和壳体烧熔位置相对应,导体及屏蔽件上有电弧烧熔及运动后留下的痕迹,导体其他部分无异常(图7、图8)。收集残留物,经化验分析,残留物主要元素有Al、F,各元素质量百分比分别为F占71.51%、Mg占1.02、Al占22.75、Ca占1.23%、Fe占3.49%,见图9,判断为导体或者壳体

图 7 壳体烧熔位置

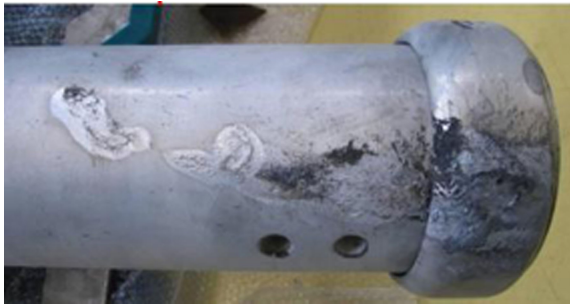
图 8 导体烧熔位置

现场运行后,针状异物受到微小的静电振动,逐渐向竖起的方向弯曲,缓慢从平伏状态转变为直立状态,导致电场强增强了几倍,最后突破了屏蔽件处电场缓和的区域,导致电场集中,造成此针状金属异物对壳体放电,导体和壳体间通过电弧短路。从导体以及壳体上的烧熔痕迹判断,因短路电流产生的电弧受电磁力影响,向远离绝缘子的方向移动。经过近50 ms 后,相关断路器开断解除了事故,燃弧熄灭。

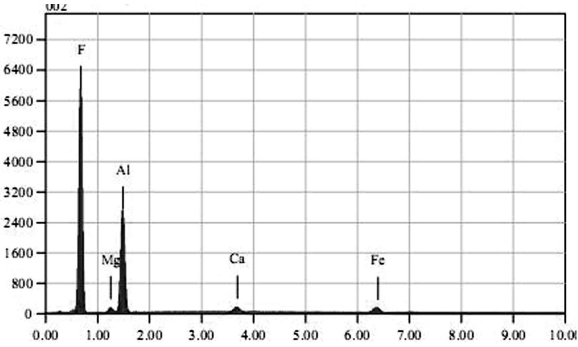
材料中的 Al 和燃弧生成物。

图 9 放电点残留物分析报告

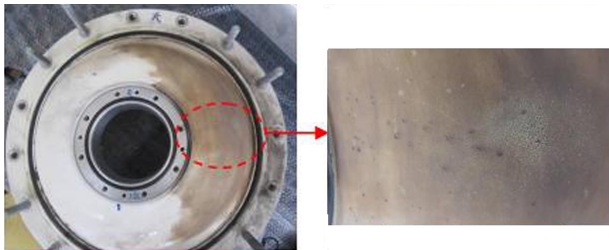
d. 盆式绝缘子清洗后,发现部分面积受到燃弧高温影响而变色,并非是盆式绝缘子沿面闪络留下的放电痕迹,判断闪络并不是发生在盆式绝缘子的沿面(图 10)。

图 10 盆式绝缘子放电痕迹

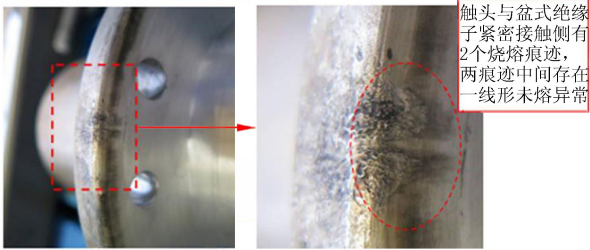
e. 在盆式绝缘子和触头法兰的连接面上有烧熔痕迹,但在触头法兰烧熔痕迹的中央存在一直线状未熔部分。通常情况下,此接触面靠螺栓紧固呈完全密封状态,即便在其附近发生放电也不会烧损。从照片(图 11)也可看到,在圆周方向,仅在 10 mm 左右范围内有烧熔痕迹,其他接触面不存在痕迹。

但从上述的接触面上存在烧熔痕迹,以及触头法兰烧熔痕迹中央部有未熔的直线状部分来看,判断这个现象存在异常。

图 11 法兰盘异常未熔位置

但是从分解结果来看,在绝缘子中心电极和触头的连接面之间存在异常的烧熔痕迹,见图 11。除此以外没有发现导致本次绝缘破坏的痕迹。

判断上述异常痕迹是在绝缘子中心电极和触头之间的连接面间夹杂有针状异物。之所以在出厂试

验阶段和现场的耐压阶段都未出现异常,是因为在装配阶段,此针状异物在屏蔽环内悬浮或沿着高压电极的圆弧面弯曲,由于盆式绝缘子的中心电极和屏蔽件连接处电场较为缓和,耐压试验时未能检出异常。

本次事故是由于安装工艺控制不严,盆式绝缘子中心电极和屏蔽件连接处存在异物,在电场的作用下,异物受到静电力作用,导致电场集中,造成了金属异物对壳体放电,导体和壳体间短路。对于

GIS 母线的安全运行和事故处理,应注意以下几点:①要做好母线的清洗和清理工作,控制安装调试工艺,切实保证设备投产后的安全运行;②母线故障后应尽快通过各种直接或间接手段查找或排除故障点,为后续事故处理提供参考;③GIS 设备投运后应加强监视,比如配备在线监测系统,对 GIS 气室内气体参数以及内部设备电场分布情况进行在线监测分析,及早发现隐患,避免引起设备事故的发生,在事故情况下可以迅速确定故障点,加快事故处理和恢复进程。
