# 多波束测深方法对坝下泄洪消能建筑物冲刷破坏的检测

**摘要:**为了无损检测坝下泄洪消能建筑物的冲刷破坏程度,将多波束测深方法从海洋测绘引进到水电站检测,结合水下机器人视频验证,对某水电站的坝下泄洪消能建筑物中的冲刷破坏情况进行检测,以查明水泥混凝土护坦的冲刷破坏程度以及边墙的淘刷深度。通过检测的过程及资料分析,确定了多波束测深系统无信号屏蔽的适用条件,对冲刷、磨损、淘空等精细检测特征进行了总结。结果表明,多波束测深系统对冲刷磨损情况检测效果良好,可以清晰判断冲刷磨损范围及程度,对混凝土错台现象反应明显;对冲刷淘空情况检测效果较好,对冲坑部位水下地形绘制精确,对淘空区域的范围及深度判断较好。

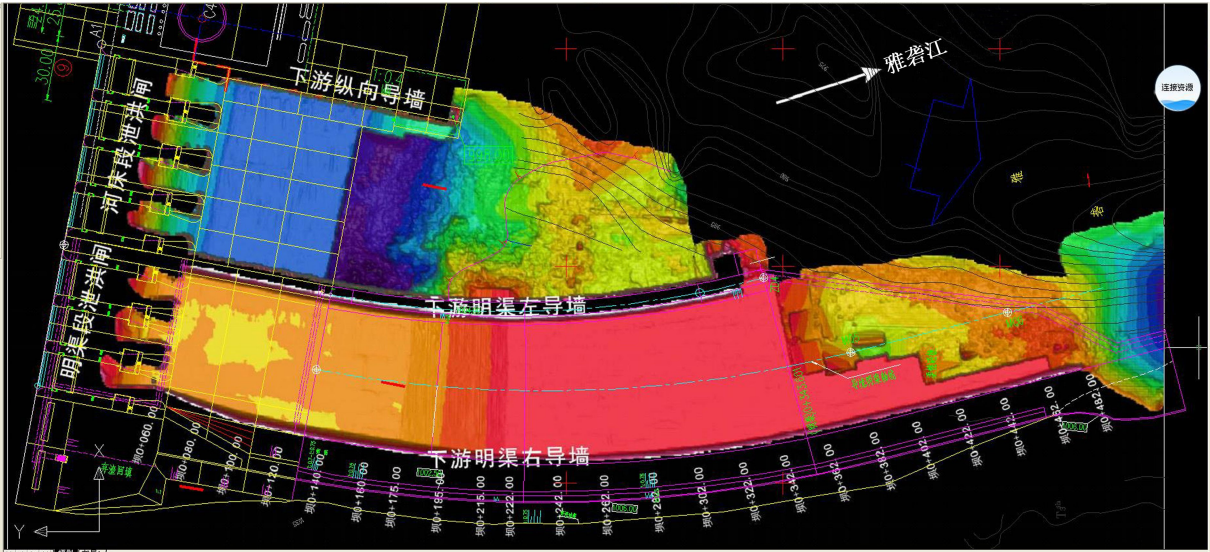
图 1 多波束测深检测成果平面图

为了查明该水电站首次开闸泄洪后消能系统的冲蚀磨损程度,对过流面展开水下检测工作。多波束测深检测范围为:河床段泄洪闸堰面和护坦表面,桩号坝 0+016.79(弧门门槽后)至坝 0+125.00;明渠段泄洪闸堰面和护坦表面,桩号坝 0+016.70(弧门门槽后)至左导 0+326.48;河床泄洪闸及明渠泄洪闸出口段。检测成果平面图见图 1。

图 1 中测试成果图与设计图纸吻合度较高,总体能反映大水深下泄洪过流面的地形情况。混凝土护坦部位整体较平整,河床部位整体较粗糙。河床泄洪闸段护坦下游有冲坑发育,明渠泄洪闸段海漫段有混凝土脱块现象。

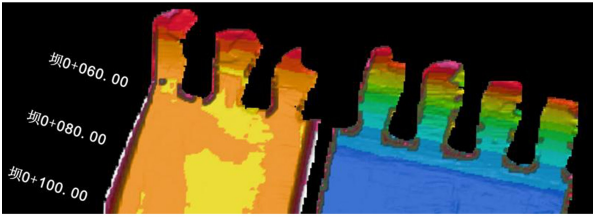
图2 (坝横)0+0~0+60区域检测成果平面图

由图 1 可见,对于(坝横)坝 0+0~0+60 检测区域,由于两侧闸墩混凝土墙的屏蔽作用,致使 GPS-RTK 信号失锁,只能采用惯性导航,这会产生随时间累积的系统误差,致使定位不准确,成果图形出现局部拼接畸形,表现为空白或重叠、高程起伏不定等(图 2)。这种系统误差对一般海洋测绘的影响可以忽略不计,但是对厘米级的高精度冲刷磨损检测的影响较为严重。

建筑物或设施时,多波束测深系统将因系统误差产生局部假异常,在后期进行资料处理及解译时需注意。

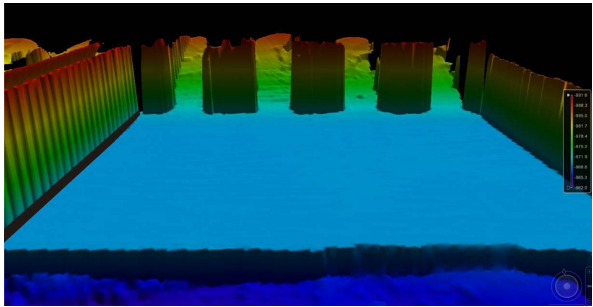
图3 河床泄洪闸段护坦表面检测成果三维图

由图1可见,多波束测深系统对河床泄洪闸段护坦测试效果较好,数据密集完整,成果图清晰光滑。护坦表面未见明显凹陷及凸起变形,表面起伏较小,最大高程差约2 cm,基本为一个平面,无冲蚀破坏,三维图形见图3。

针对图3中河床泄洪闸护坦与明渠左导墙接缝存在数据缺失的空白区域,对多波束测深原始云数据进行剖面数据提取,见图4。

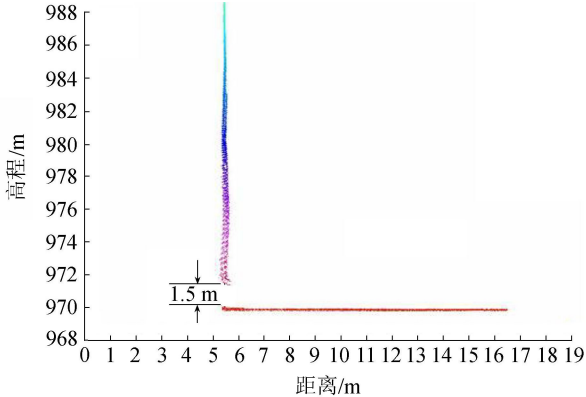
图4 河床泄洪闸段护坦表面检测点云剖面

由图4可见,边墙及护坦表面光滑,但边墙底部高程970.0~971.5 m之间存在约1.5 m高度的原始数据空白。

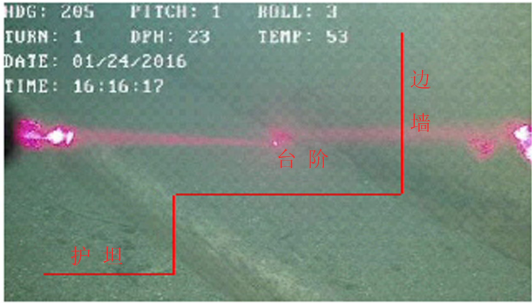
图5 河床泄洪闸段护坦与明渠左导墙接缝

为查明该部分异常原因,进行水下机器人复核,复核成果见图5,可见明渠左导墙与护坦接触地带

的混凝土台阶,该混凝土台阶约宽30 cm、高5 cm。明渠左导墙与底部混凝土台阶接触紧密并呈90°夹角,河床泄洪闸段护坦与混凝土台阶接触紧密并呈90°夹角。该混凝土台阶发育引起发射波的多次反射,从而产生数据盲区。

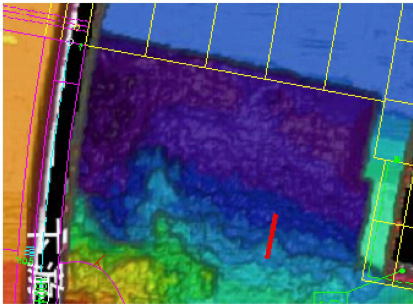
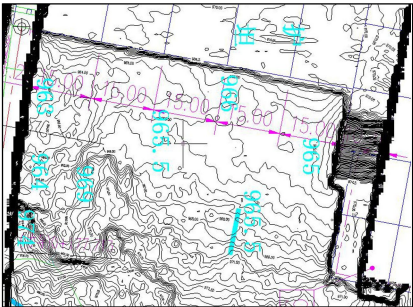
图6 护坦下游冲坑

由图1可见,从坝0+125.0~0+175.0约50 m的左侧尾水渠边墙至右侧明渠左导墙范围形成冲刷坑。根据测试原始云数据进行等高线图绘制,护坦部分等高线基本等高距1 cm,下游冲坑部分等高线基本等高距10 cm,如图6所示。由图6可见,最大冲深约7 m,冲刷坑坑底高程约963.0 m。

由图6(b)可见,在坝0+147剖面河床高程起伏高差达到4 m,河床最低高程为963.1 m左右,最高高程为966.3 m左右。过流前该位置为下游危岩残体,拆除平整高程在970.0 m左右,竖向剖面图如图7所示。

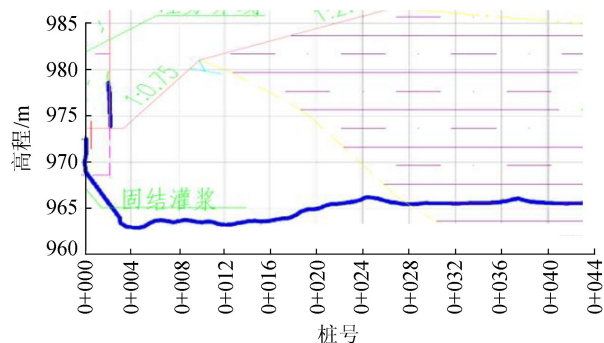
图7 坝0+147 竖向剖面

由图7可见,明渠左导墙左岸侧(坝横)坝0+

170 区域附近的 974 m 高程以下存在明显淘空。对多波束测深原始云数据进行提取(图 8),结果表明:974 m 高程以上墙体完整光滑,云数据密集,无明显冲蚀;在 974 m 高程以下区域至河床底部,存在约 1~2 m 的淘空区域;船只漂浮于水面,由于水深大,在 970~974 m 高程区域存在因检测波不能到达而引起的数据盲区。

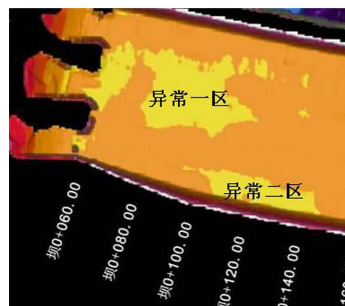
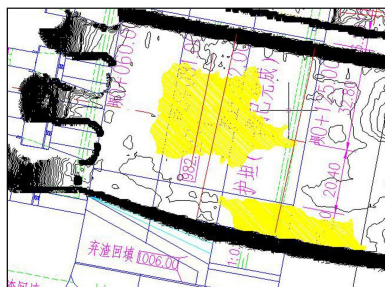
图9 异常一区、异常二区检测成果

异常一区位于明渠泄洪闸段 982.0 m 高程护坦,异常范围为(坝横)坝 0+076~0+108 以及(坝纵)0+10~0+40,为平面展布较大的下凹,混凝土表面未见明显淘蚀现象,凹陷范围(长×宽×深)约为 45 m×20 m×0.06 m。异常区域平面位置图见图 9,根据原始云数据提取的剖面高程数据绘制剖视图见图 10。

异常二区位于位于明渠泄洪闸段 982 m 高程护坦,接近下游明渠右导墙。异常范围为(坝横)坝 0+104~0+145 以及(坝纵)0+60~0+70,为平面展布较大的下凹,混凝土表面未见明显淘蚀现象,凹陷范围约为 45 m×7.5 m×0.1 m。异常区域平面位置图见图 9,根据原始云数据提取的剖面高程数据绘制剖视图见图 11。

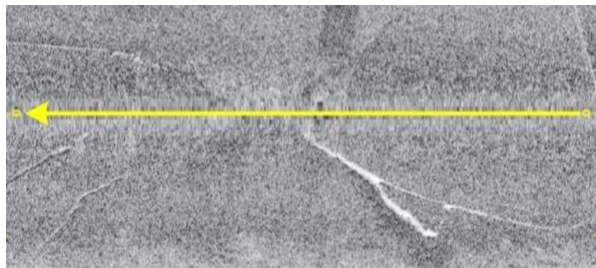
图 12 异常三区模拟图

异常三区位于位于明渠泄洪闸段 982 m 高程护坦,异常范围为(坝横)坝 0+168~0+172 以及(坝纵)0+48 附近,混凝土出现了错台现象,错台范围约为 3.5 m×1.2 m×0.1 m,水下混凝土模拟图见图 12。

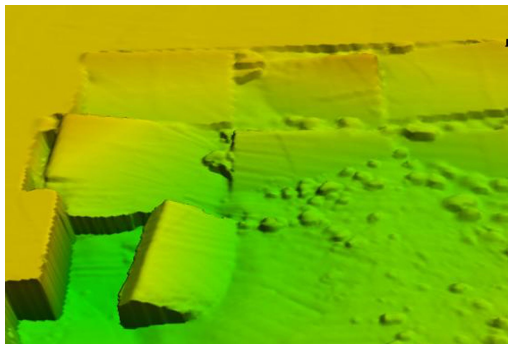
图 15 明渠下游海漫段检测成果三维图

多波束探测成果显示(明渠)0+343 下游区域护坦混凝土分块脱开,脱开的混凝土分块多于 8 块(图 15),分块平面尺寸(长×宽)约为  $13\text{ m} \times 13\text{ m}$ ,介于(坝横)坝 0+168 至坝 0+172 之间。

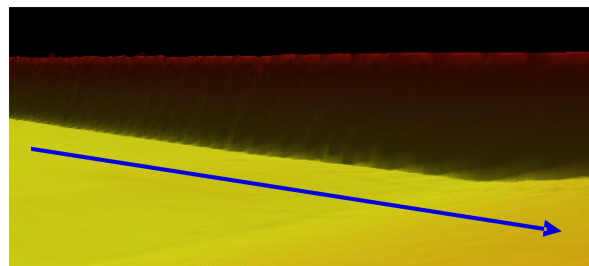
图 13 导流明渠段护坦与边墙接缝处检测成果三维图

多波束测深成果显示导流明渠段底板与边墙接缝处较为契合,未见明显分裂及变形,局部三维图形见图 13。

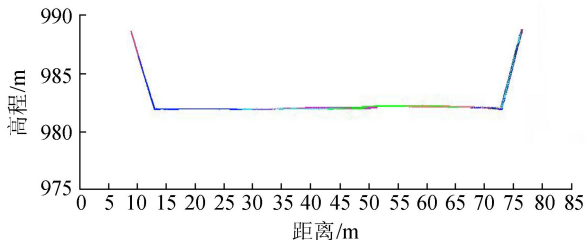
图 14 明渠泄洪段检测原始点云剖面

数据剖面图见图 14。由原始云数据可见,底板与边墙接缝处数据密集,未见冲蚀缺陷;边墙表面较光滑,与底板呈现  $45^\circ$  夹角。
