2016年达拉特旗淤地坝水毁原因及拦沙效果

摘要:为核查淤地坝水毁原因及对入黄泥沙的影响,基于西柳沟和罕台川小流域19座淤地坝决口现场调查资料,分析得出2016年“8·17”暴雨降雨过程和入黄水沙的特征。针对淤地坝结构和运行特点,结合现场对淤地坝水毁情况尤其是决口部位冲蚀形态的详细查勘,从降雨以及淤地坝规划、设计、施工、管理等方面分析了淤地坝水毁原因,定性给出了淤地坝决口形式及拦沙效果。提出优化坝系布局和建设标准,改进放水建筑物结构并强化施工质量管理,重视预警预报等非工程措施建设等建议。

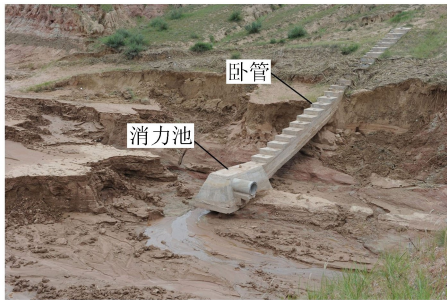
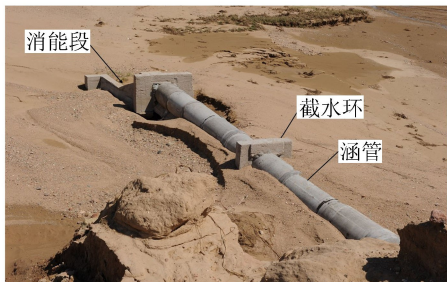
图3 淤地坝放水工程结构形式

无泄洪设施,而小乌兰斯太2号、3号坝只有坝体。坝体坝型为黄土均质坝,多为就地取用材料碾压而成。放水工程一般由进水口分级卧管段、消力池、无压涵管段及出口消能段组成,决口现场看到的主要结构形式如图3所示。

b. 结构缺陷导致溃决。本次淤地坝溃口主要发生在放水涵管处,多是由于放水能力有限,造成以较高水位运行,导致放水设施土石接合部发生渗透破坏进而发展为接触冲刷、坍塌而溃坝。从施工方面看,放水卧管、消力池、涵管与周围土体接合部需采用人工夯实,难以密实,加之周围土体多为砂性土,抗渗性、抗冲蚀性差,易在高水头作用下发生接触渗透破坏且发展迅速难以抢护。从结构方面看,放水涵管底部垫层易发生不均匀沉陷,导致涵管间接缝发生错位、渗漏,缩短了渗径。从运行方面看,涵管按无压流设计,实际运行时有可能出现有压流,导致管内出现正负压交替并通过涵管连接处影响到周围土体变形淘空;涵管消能段出口防冲设施欠缺,引起溯源冲刷,加速了涵管失稳、坝体坍塌。

a. 淤地坝建设标准和结构形式有待进一步优化。淤地坝水毁严重主要原因是强降雨造成的超标准洪水,但放水设施结构缺陷及坝体施工质量控制不严也是不可忽视的因素。串联骨干坝易出现自上而下相继垮坝问题,因此有必要对骨干坝优化坝系布局和结构设计,增设泄洪设施,强化施工质量管理,严格责任追究。对小型坝要考虑淤地坝运行特点,适当控制坝高,并考虑多种结构形式和材料,允许漫坝而不溃,既满足拦沙淤地要求,又降低溃坝风险,还可长期安全运行。

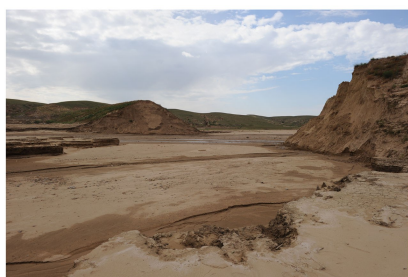
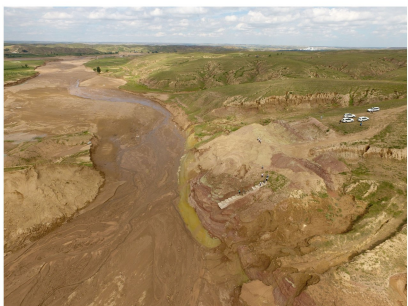
图4 淤地坝决口口门处淤积形态

决口口门处,上游库区侧冲刷呈扇形半漏斗状分布,有的淤积物明显呈台阶状(图4),而口门下游侧多冲出一条深沟,总体上看库区淤积物冲蚀流失

量有限。在西柳沟乌兰斯太沟坝系,油坊渠1号溃坝后,导致下游油坊渠2号、3号及大乌兰斯太沟坝先后漫决,口门宽度分别约为20 m、50 m、100 m、150 m,口门形态也有所不同。建于2005年的二兰沟、李五渠坝前期已基本淤满。

从表3龙头拐水文站数据可见,两次降雨在次洪量基本相同的情况下,此次洪峰流量只是1989年的40%,次洪输沙量仅为1989年的15%,最大含沙量只有1989年的9%。罕台川流域数据也反映了此次降雨洪峰流量和含沙量显著降低的特征。此外,图4也反映了即使淤地坝决口,绝大部分淤积泥沙仍留在库中,未出现淤地坝“零存整取”的现象。从现场看植被覆盖度确实有较大提高,与退耕还草等政策的落实也有较大相关性。淤地坝拦沙作用及植被覆盖度提高,对入黄泥沙减少所占比例有待进一步研究。
