# 纵向增强体土石坝漫顶溢流安全性能分析

**摘要:**为了验证纵向增强体土石坝相对于常规土石坝抵御洪水漫顶破坏的安全程度,基于相关试验分析洪水漫顶造成下游堆石料被冲刷流失,以及纵向增强体土石坝这一新坝型的安全运行机理。通过工程实例验证了纵向增强体土石坝将常规土石坝发生的漫顶溃坝模式改变为坝体冲坑模式,从而延迟了整个坝体的溃决时间,为工程抢险和下游群众转移争取了更多的时间;增强体是否被破坏,取决于冲刷深度与墙体被冲蚀临空后的极限受力状态的关系比较。

## Analysis on the overtopping safe operation performance of longitudinal reinforced rockfill dam

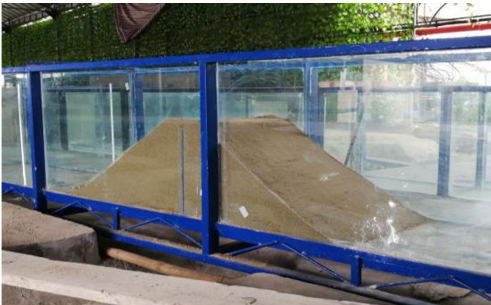
图 1 试验前的增强体模型坝

Fig. 1 Reinforced dam model before the test

常规土石坝在遭遇超标洪水或较大洪水时如果泄水设施出现故障,坝体安全将受到危害,此时,洪水漫顶翻水在所难免。在多数情况下,大坝面临溃坝风险,将对河道下游城镇居民和生生活设施构成极大威胁。目前,针对常规土石坝漫顶与溃坝分析已有大量研究<sup>[5-8]</sup>,但对于纵向增强体土石坝洪水漫顶的研究与分析却十分少见,本文开展了这方面的模拟研究,试验假设按 1 : 100 的模型比尺进行,模型坝高 50 cm,上下游边坡均为 1 : 1.75,顶宽 6 cm,通填区高度 2.4 cm,模拟的增强体心墙采用厚 0.8 cm 的硬质纤维板且表面粗糙,与玻璃水槽接触边采用塑胶黏结固定,如图 1 所示。模型试验坝体选用最大粒径  $d_{\max} \leq 5\text{ mm}$  的筛分砂砾料,其级配组成见表 1。模型坝制备干密度按  $1.82\text{ g/cm}^3$  控制。

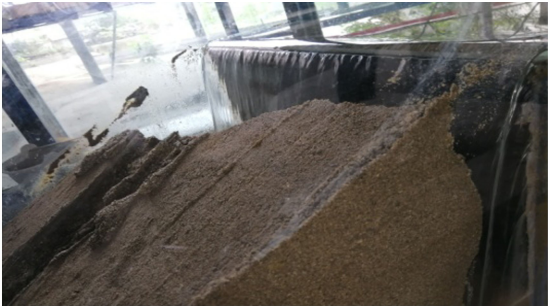
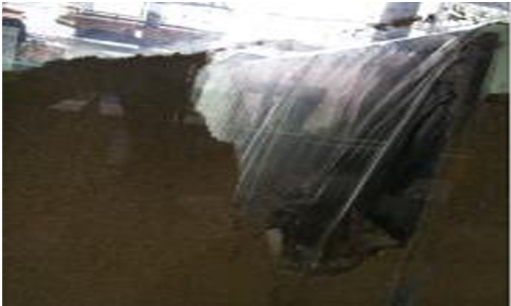
(a) 下游侧冲坑

(b) 下游局部冲坑

图 2 增强体下游侧冲坑(槽)

Fig. 2 Scour hole (trough) at the downstream of reinforced body

试验模拟实际单宽流量为  $0.15\text{ m}^3/\text{s}$ ,水位持续上升直至漫顶,模型将会产生一系列冲刷并导致增强体下游侧出现冲坑(槽),如图 2 所示。
