# 地下厂房岩体蚀变带现场调查研究与稳定控制

**摘要:**杨房沟大型地下厂房高边墙及岩壁吊车梁部位发育岩体蚀变带,严重影响围岩及结构的稳定。通过系统分析岩体蚀变洞段的宏观地质条件、监测变形特征、声波检测资料及岩石力学试验,提出了基于岩体纵波波速的岩体质量分区、力学参数综合评估方法,查明了该不良地质体的围岩质量空间分区及演化特征,该方法可以快速、动态、定量地将检测结果与数值模拟技术有机结合。在此基础上,联合监测反馈分析建立了可靠的数值模型,对岩体蚀变带的不利影响开展定量分析评价,并提出了施工期安全预警标准,为工程采取合理的施工方案和积极主动的防护加固措施提供了支撑依据。

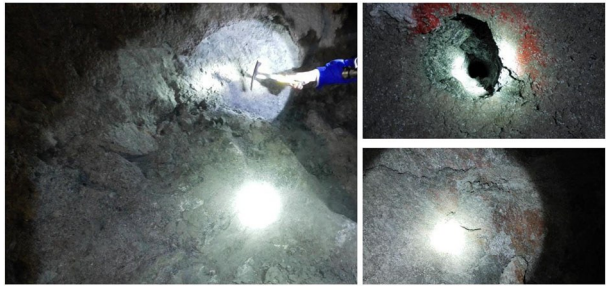
图 1 地下厂房岩体蚀变现象

在地下厂房第Ⅲ层开挖中,厂房厂右 0+05 ~ 厂左 0+35 下游侧边墙开挖揭露断层 f<sub>83</sub> (N10°E ~ 20°E NW ∠ 75° ~ 85°) 及其影响带,洞段节理裂隙密集发育,岩体存在不同程度蚀变现象。现场取芯的单轴抗压强度试验揭示,断层 f<sub>83</sub> 岩体蚀变带(宽 6 ~ 10 m,呈局部化)内岩石饱和抗压强度平均值降至约 40.4 MPa (正常的岩石抗压强度 80 ~ 100 MPa)。从现场开挖揭露的岩体蚀变(图 1)分布范围看,其主要分布在断层影响带及邻近的节理密集带等部位。

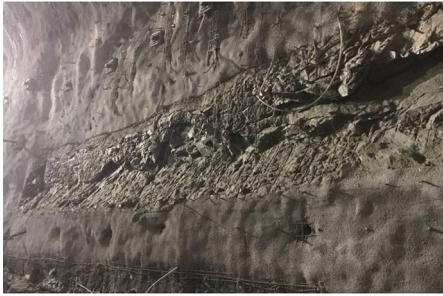
图 8 岩体蚀变洞段的岩壁开挖成型情况

研究洞段受岩体蚀变、顺洞向优势结构面等影响,岩体质量整体较差,厂房第Ⅲ层中间抽槽开挖后,预留保护层的松弛破裂现象较普遍。之后,随着预留保护层的开挖完成,该洞段永久边墙的半孔率不高,局部岩台开挖成型相对偏差,开挖成型总体一般,但岩壁吊车梁的斜岩台基本保留完整,下拐点未见明显缺失,通过适当加固后可以作为岩锚梁的承载基础,现场开挖情况见图 8。
