# 高地下水位深挖方膨胀土渠坡运行期 变形特征及其影响因素

**摘要:**以一调水工程南阳盆地一段高地下水位深挖方膨胀土渠坡为例,依据地质勘察、施工期和运行期资料,总结渠坡变形后的外观病害特征,阐述变形体潜在剪切变形带深度和几何形态,从工程与水文地质(土体膨胀性、裂隙结构面和地下水)、降雨等内外因素综合分析剪切变形机制,评判常用的防渗排水和加固支护处理措施的效果。结果表明:变形渠段地下水为上层滞水,埋深较浅,运行期受降雨影响明显,在多年反复湿胀干缩效应作用下,滞水区中短小裂隙逐步贯通,抗剪强度降低,渠坡产生侧向蠕动变形;潜在剪切变形带底面近水平、后缘面陡倾;防渗和排水措施能排出地下水并降低地下水位,抗滑桩和伞形锚等加固支护措施阻滑效果较好。

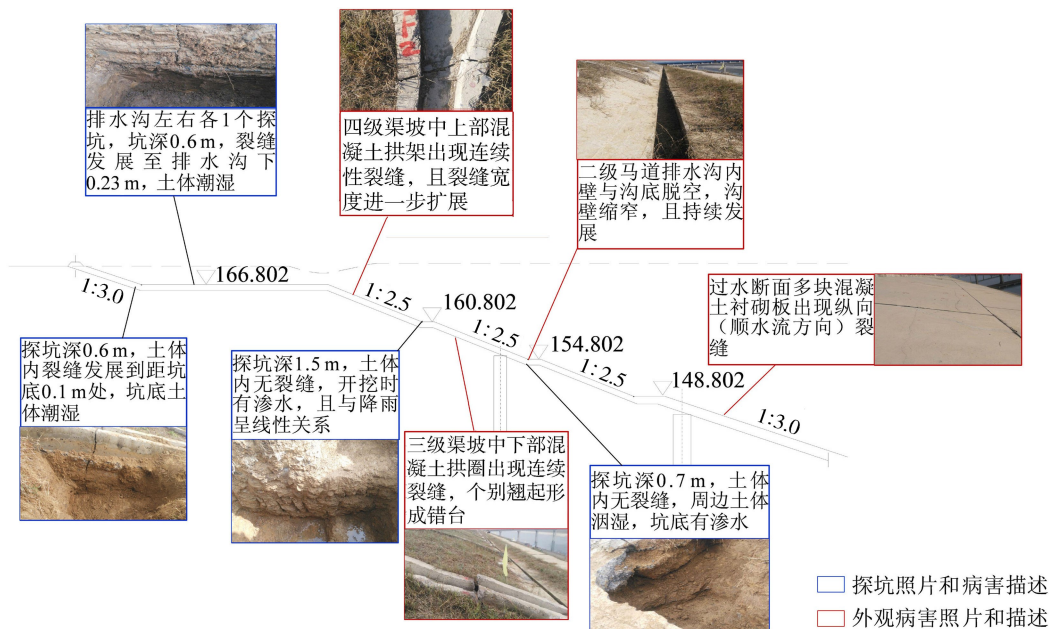
图3 3号变形体的外观病害和探坑检查结果(单位:m)

为查明裂缝的位置和走向,在 3 号变形体挖了 6 个探坑,存在裂缝和洇湿的有 5 个,如图 3 所示。左 8+840 断面三级渠坡坡脚探坑周边土体洇湿,坑底渗水;左 8+800 断面四级渠坡坡脚探坑深入原状土内 15 ~ 20 cm,坑底土体湿润,坑内少许积水,强降雨阶段坑内积水水位稳定,水深约 40 cm;左 8+818 断面四级马道探坑拱圈裂缝延伸至土体,在距离坑底约 10 cm 处消失,探坑周边及底部土体略微潮湿,但未见渗水。
