# 海塘工程安全检测技术及应用实例

**摘要** 在介绍探地雷达和瑞雷波探测方法原理和技术特点的基础上,通过浙江温岭东浦新塘和椒江外沙海塘工程检测实例分析表明,探地雷达法和瑞雷波法能较有效地探测堤身和堤基的结构与性质,以及堤身内部不均匀和面板脱空等可能的隐患性质及分布范围,查明海塘渗漏原因。探测结果与现场观察及钻探揭示等情况较符合,对渗漏堤段注浆处理深度的建议在工程实施中起到了较好的指导作用。

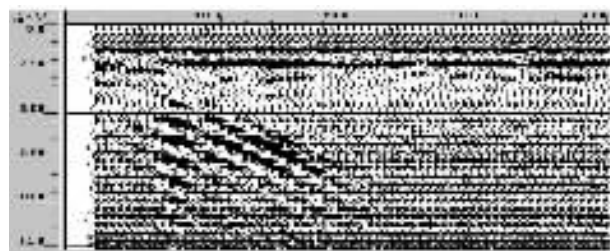
图 1 温岭东浦新塘桩号 6+840~6+880 雷达图像

图 1 和图 2 所示分别为桩号 6+840~6+880 堤顶中心线的雷达探测图像和瑞雷波频散曲线。据综合解释判断,约 6.8 m 和 5.4 m 深度各存在一个界面,6.8 m 界面即堤身底界,6.8 m 和 5.4 m 之间的堤身部分即是“混合层”。堤身内 2.2 m 界面上下差异明显,下部为黏土。桩号 6+840~6+846 位置约 2.0~2.7 m 深处可能夹碎块石和草根等杂物,桩号 6+843~6+859 位置约 4.5~10.5 m 深处可能夹块石、粉砂和草根等杂物。

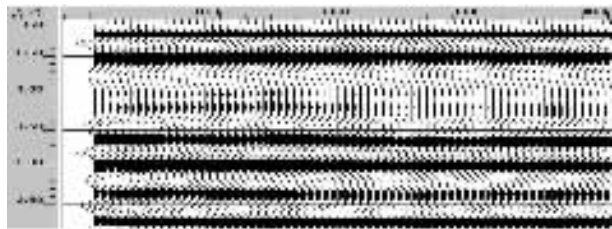
图 4 所示为桩号 0+990~1+030 堤段防浪墙中心线的雷达探测图像。由图 4 可见防浪墙墙体混凝土均匀致密,质量较好。

图4 温岭东浦新塘桩号0+990~1+030防浪墙雷达图像  
坡加固,采用带平台的复式断面混合坝,坝顶高程8.60m,坝顶为20cm厚200号混凝土路面+30cm厚块石垫层,顶宽5.50m(不含防浪墙)。防浪墙为200号混凝土,顶高程9.50m,顶宽0.8m,底宽1.0m,墙高0.8m,墙基与陡墙连成整体。陡墙(外坡)为200号埋石混凝土,顶高程8.70m,顶宽1.0m,底宽2.1m。消浪平台为200号埋石混凝土,平台护面顶高程5.50~6.00m,宽3.9m,厚度0.4m。外镇压层为干砌石结构。内坡护坡为0.3m厚干砌石+0.3m厚塘渣垫层,坡脚处高程4.50~5.50m。堤身采用纯塘渣,其下老堤身的塘渣实际为泥加石成分。施工中无闭气土方或混凝土防渗墙。设计50年一遇高潮位7.00m,最高潮位7.90m,平均年最高潮位5.78m,平均高潮位4.24m。最低潮位-0.90m,平均最低潮位1.76m。平均低潮位0.25m,平均潮位2.09m。内河控制水位5.00m。
