# 水泵水轮机弹性盘支承推力轴承烧损事故分析及处理

**摘要** 分析某抽水蓄能电站水泵水轮机弹性盘支承推力轴承发生烧损的原因 , 提出处理对策如下 : 改进推力轴承支承结构设计 , 采用反变形刮瓦的施工工艺消除瓦面热变形的影响 , 修刮进油坡口 , 用合适的刮瓦工艺解决径向偏心较大引起的轴瓦变形问题 , 增大冷却器容量 , 取消刮油板 , 抬高喷油管。这些对策经实施 , 使机组转入了稳定运行。

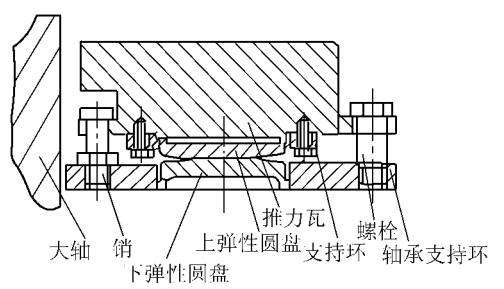
弹性盘支承推力轴承结构如图 1 所示。该轴承

图 1 弹性盘支承推力轴承结构示意图

- 结构的主要特点如下 :
- a. 弹性盘的材料采用 50CrVA , 强度极限高达 1376~1733 MPa , 弹性变形量小于或等于 0.24 mm , 保证值大于或等于 0.15 mm , 具有扩散和均衡作用 , 可以平衡各瓦间的负载。
  - b. 弹性盘支承结构要求弹性盘及推力瓦等部件加工精确 , 只要确保安装精度即可不调整推力瓦受力而基本达到各瓦均载条件。
  - c. 弹簧盘用圆形定心环固定在轴瓦背面上定位 , 与推力瓦接触的面是环形平面 , 相反的一面是比较扁平的球面 , 其下部的刚性盘也是带有圆弧角的平

截圆锥面与弹簧弹性盘的球面在理论上是点接触,保证了轴瓦自如地靠点接触使轴承面紧靠镜板,均布轴向负荷于整个瓦面。同时,还能有利于推力瓦灵活倾斜形成楔形油膜。

d. 推力轴瓦支承在大直径的弹簧盘环形支点上,其机械变形和温差变形有一定抵消,综合变形较小。

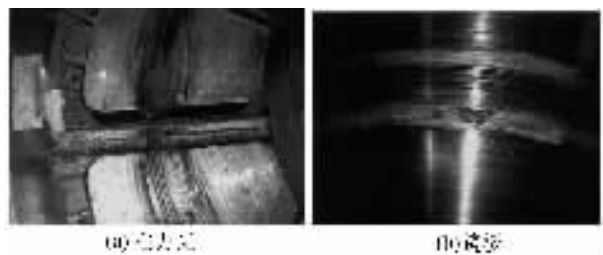
我国某抽水蓄能电站第2台机组进行机组温升试验和调速器调试<sup>[5]</sup>,调试过程中推力瓦温度异常升高,经停机检查,发现12块推力瓦面4 mm厚巴氏合金全部被烧熔,推力镜板磨损刮痕深达3~5 mm,所有刮油板都被磨平,在拆除的油盆各处(包括润滑系统管路、冷却器内)都不同程度地沉积了大量巴氏合金粉末及金属丝屑(见图2)。

图2 被烧损的推力瓦和镜板

对推力轴承进行了更换、修复性处理,进行空载轴承温升试验,手动紧急停机时推力轴承再次被烧毁。

经综合分析,推力轴承烧损的主要原因如下:轴承结构设计不合理,推力瓦进出油边没有启动坡口,推力瓦发生了机械弹性变形及热变形,推力瓦径向支承点偏心过大,油冷却器容量偏小,瓦间喷油管太低以至冷油不易喷到镜板工作面。

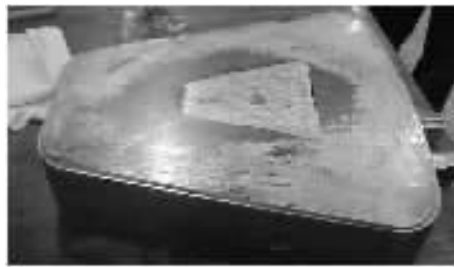
若瓦面的平面度达不到要求,实际“比压”则仍可能超过设计值,瓦块局部、各瓦之间受力不均衡的现象就难以避免。事实上,由于作为软金属的钨金瓦其机械加工的热效应及与厚达120 mm瓦块的时效反应,当用标准平台研磨瓦面时发现其不平度是十分明显的(如图3所示)。而且事故机组的PV值偏高,使轴瓦一直在超过原设计值的高温区运行。以热变形为主的瓦面综合变形产生瓦面上凸现象,加大了瓦面的受力不均,降低了其抗干扰的能力。当高压油顶起装置突然停止工作时,由于轴向力的作用,对油膜产生一个冲击压力,使油膜受挤压,就有可能导致轴瓦局部形成干摩擦而烧损。

图3 推力瓦面初始状态

的轴瓦弹簧板取代原圆环支承方式,可以提高轴承性能,减少轴瓦的热变形。使用标准平台研刮推力瓦使其平面度达到精度要求,在每块轴瓦的进出油边削刮 15 ~ 20 mm 的倒角,以加大轴瓦的运行倾斜度。研刮瓦面、适当刮低高压注油室深度,使每块瓦承受的压力分配更均匀。

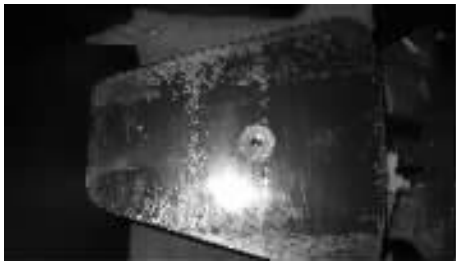
运用正确、合适刮削推力瓦的工艺,将有助于使弯曲比趋近于设计要求。而事故电站推力瓦面支承中心所设的等腰梯形油池深仅0.005~0.01 mm,不足以弥补推力支承结构弯曲比不够理想的缺陷。经过一段时间

运行的推力瓦面油池已经磨平且亮斑成片(图4)同样证实了这一判断。

图4 运行后的推力瓦

b. 采用反变形刮瓦的施工工艺消除瓦面热变形的影响。对刮削推力瓦面支承中心所设置的深 0.005 ~ 0.01 mm 的等腰梯形油池进行改造,使其深度增加至 0.03 ~ 0.05 mm,并增设直径为 55 mm 的高压注油杯。经研刮,瓦面按要求达到 2 ~ 3 点/ $\text{cm}^2$  均匀接触,总接触面积 70% 以上。适当减少瓦的厚度,在瓦块背面机加工一深 23 mm 的凹台。
