# 喷涂技术在水轮机导叶抗磨蚀破坏中的应用

**摘要** 对水轮机导叶磨蚀破坏的程度和磨蚀区域进行综合分析 ,设计出合理的高速火焰喷涂方案 ,确定喷涂工艺 ,对水轮机导叶进行抗磨蚀喷涂应用。在刘家峡水电厂和葛洲坝水电站水轮机组导叶中的应用表明 ,高速火焰喷涂技术对水轮机的磨蚀破坏防护作用显著。

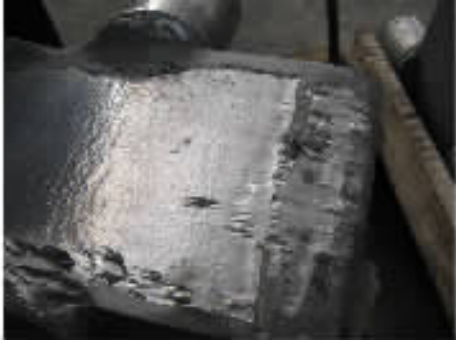
图1 运行4000h后导叶磨蚀情况

图1为某电厂1号水轮机导叶运行1个汛期(约4000h)后的磨损情况。磨蚀的主要区域为导叶头部80mm范围、导叶上下端面(愈靠近头部愈严重)。导叶破坏区域出现鱼鳞状波纹磨蚀破坏,导叶轴径周围有明显鱼鳞状波纹磨蚀(图2),而且越来越宽,瓣体部位最大磨蚀厚度为8mm,轴颈处最深被磨蚀出25mm深的沟槽。由图1和图2可知,导叶实际破坏的区域和破坏程度与以上计算分析结果相吻合。

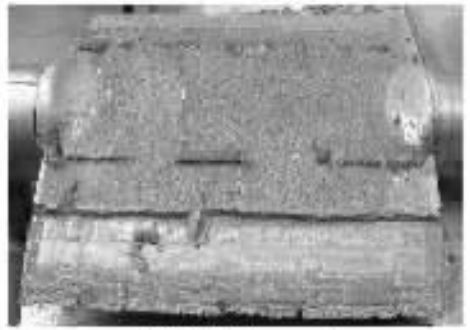
图 5(a) 刘家峡水电站 1 号机组导叶喷涂前磨蚀状况

近十年来,利用高速火焰喷涂技术对水轮机过流部件进行磨蚀破坏的防护和修复效果显著。以刘家峡水电站水轮机导叶为例,经过 28 000 多 h 的运行后,1 号机组活动导叶尾部立面密封面、活动导叶正压侧、上下端面等区域磨蚀严重,尾部立面密封磨蚀出锯齿状沟槽及豁口,见图 5(a),豁口深 10 ~ 15 mm,母材表面损失量达 5 ~ 8 mm。叶身正压面磨蚀较负压面严重,叶身正压面从密封压板部位开始宽 200 mm 区域内磨损出沿水流方向的沟槽、深坑,深度达 5 ~ 8 mm,导叶正压侧其余表面呈现鱼鳞状磨损沟槽,导叶负压侧磨损比较轻微。叶身上端面靠近进水边及出水边区域磨蚀出沟槽,深度达 2 ~ 6 mm,上端面其余部位磨损轻微,叶身下端磨蚀出沟槽、深坑,

深 5 ~ 20 mm,且距离出水边越近磨蚀越严重<sup>[4]</sup>。

针对刘家峡水电站机组大、泥沙多、水头变幅大、负荷调节范围宽、电站装机空化系数安全裕量较大等特点,设计该机组导叶喷涂方案并进行试验,最终确定采取局部区域喷涂的防护方案,即导叶头部、尾部和正、背面周边 100 mm 范围内利用高速火焰喷涂技术喷涂专用碳化钨材料。2000 年对 1 号机组 24 个导叶进行了喷涂。2007 年该机组运行 30 000 多 h 后检查发现喷涂部位没有任何磨损破坏状况,抗磨蚀效果很好,见图 5(b)。未喷涂部位与喷涂部位的结合部有明显的高差,即未喷涂部位已磨损掉 1 ~ 2 mm。
