# 小关子水电站1号机组过流部件损坏原因及改造方法

**摘要:**小关子水电站在投运后的检修中,多次发现机组过流部件因气蚀导致的叶片出水边断裂、尾水管十字补气架脱落、底环及导叶损坏等问题,严重影响到该电站的经济、稳定运行。通过对小关子电站1号机组过流部件损坏现象的综合分析,得出损坏主要原因为转轮和导叶的线型设计缺陷、安装过程中导叶垂直度不合格以及运行条件恶劣等多种因素,处理方法为对转轮、补气方式和导水机构进行重新设计和改造,对其成功的改造方法进行了总结。

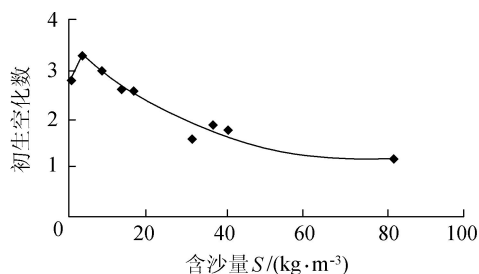
图4 初生空化数和含沙量关系曲线

图4为刘一心<sup>[1]</sup>在循环水洞中的试验得出的初生空化数和泥沙含量的关系曲线,可看出泥沙含量 $S$ 与初生空化数的变化关系。邓军等<sup>[2]</sup>的研究表明,随着水流含沙量的增加,当含沙量较小时,沙粒所带气核对空化空蚀的影响大于沙粒对脉动压力的

影响,此时促进空化空蚀;而南方山区潮河流,悬移质泥沙含量往往很小,可能远小于临界含沙量,因而,含沙量的增加总是使磨损加剧。从以上分析可知,汛期随着宝兴河河水泥沙含量的增加,空气泡的溃灭也趋于严重,气蚀也就得到了加剧。此外,由于小关子水电站原装转轮套用二滩水电站转轮模型,与小关子水电站水力特性有较大差异。罗经等<sup>[3]</sup>基于 CFD 的流场模拟结果表明,气泡在背流面形成局部漩涡区域,且涡心压力最低。而气泡在溃灭发生的微射流以一定的倾角冲击过流部件表面时,对材料产生的最大应变在流束边界呈环状分布,与底环表面的实际气蚀形状相符,故推断表面气蚀为活动导叶叶型设计不合理导致的脱流所致的翼型气
