2016年达拉特旗淤地坝水毁原因及拦沙效果

摘要:为核查淤地坝水毁原因及对入黄泥沙的影响,基于西柳沟和罕台川小流域19座淤地坝决口现场调查资料,分析得出2016年“8·17”暴雨降雨过程和入黄水沙的特征。针对淤地坝结构和运行特点,结合现场对淤地坝水毁情况尤其是决口部位冲蚀形态的详细查勘,从降雨以及淤地坝规划、设计、施工、管理等方面分析了淤地坝水毁原因,定性给出了淤地坝决口形式及拦沙效果。提出优化坝系布局和建设标准,改进放水建筑物结构并强化施工质量管理,重视预警预报等非工程措施建设等建议。

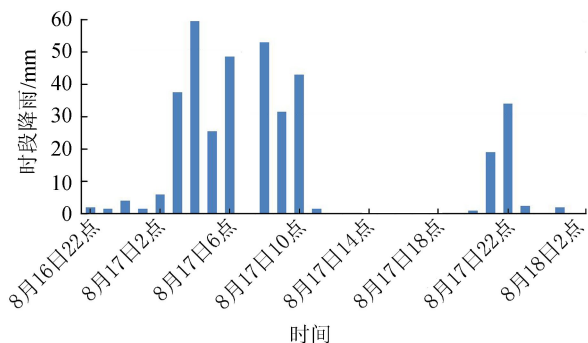
图2 暴雨中心高头窑站1h降雨过程

b. 降雨过程。图2为暴雨中心高头窑站实测降雨过程。整个降雨过程可分为两场降雨,第1场降雨从8月16日22时至17日14时,第2场降雨从8月17日21时至18日5时,两场降雨间隔仅7h。第1场降雨历时长、强度大,降雨量约占“8·17”暴雨总量的80%,大雨持续时间为8h,形成最大1h、3h、6h、12h降雨。第2场降雨相对历时短、强度小,大雨持续时间约2h。其中第1场降雨累计降雨量为352mm,第2场降雨量为54mm,总计达406mm。

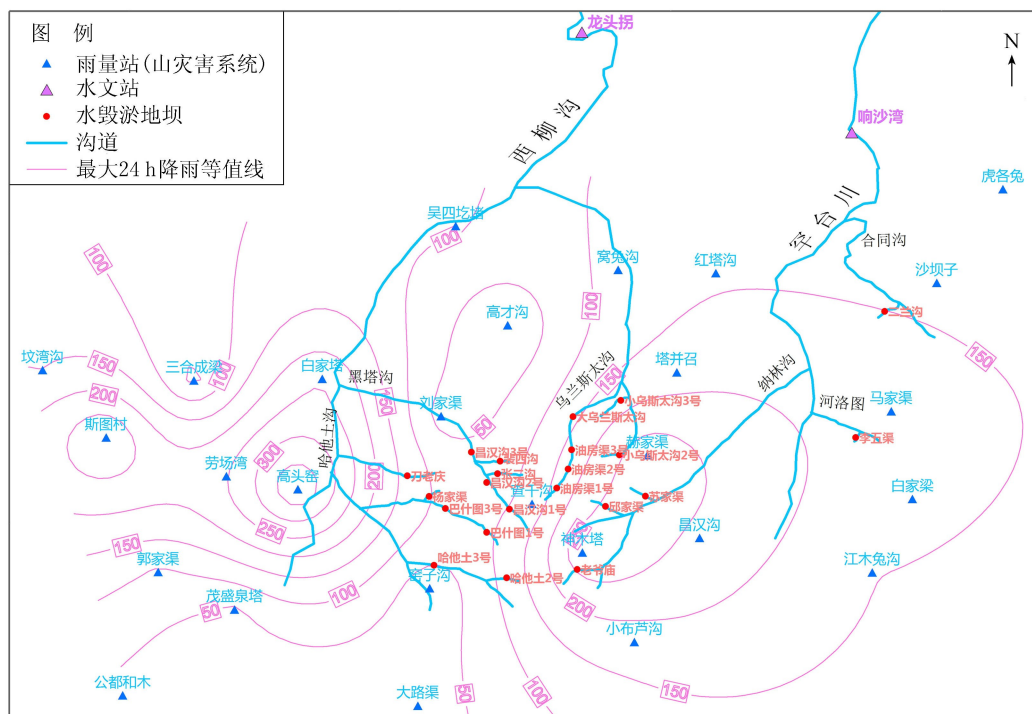
图1 淤地坝、雨量站及“8·17”暴雨最大24h降雨量分布(单位:mm)

a. 降雨量空间分布。根据达拉特旗山洪预警平台雨量站数据,绘制了“8·17”暴雨最大24h降雨量分布图(图1)。此次降雨有两个相距仅17.5km的暴雨中心,一个在高头窑(西柳沟流域),另一个在神

木塔和赫家渠一带(罕台川流域),最大24h降雨量分别为404mm、290mm。累计降雨量超过200mm的站点还有劳场湾(249mm)、白家塔(250mm)、神木塔(291mm)、昌汉沟(237mm)、赫家渠(284mm)。

与图1降雨量分布比后,可得各淤地坝所控制区域此次暴雨重现期,进一步与设计重现期进行对比后可知:罕台川纳林沟坝系3座淤地坝(老爷庙、邱家渠、苏家渠)最大24 h降雨量都接近300年一遇的284 mm,李五渠、二兰沟均超过20年一遇的144 mm。但发现部分淤地坝并未达到设计标准即溃,还有个别超设计标准也未漫决,这可能与淤地坝特点有关。
